# უსაფრთხოება - გზა ევროპისკენ

საგზაო ინფრასტრუქტურის მდგომარეობის,  
მასთან დაკავშირებული შრომისა და  
სატრანსპორტო უსაფრთხოების  
მონიტორინგის შედეგები ქუთაისში

ქუთაისი

2020

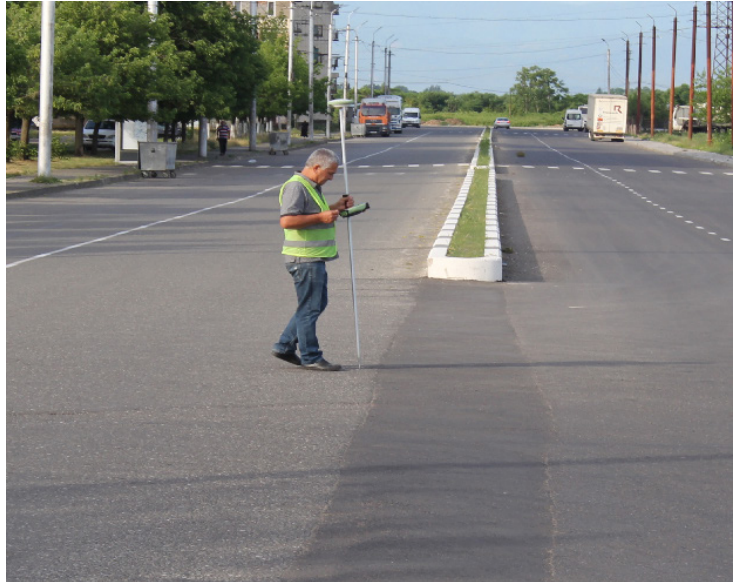
სურ. 1. სულხან-საბას გამზირი

ქალაქის ქუჩებში ვერტიკალური დაგეგმარებისას ან ამ დაგეგმარების შედეგად მშენებლობის, ან რეაბილიტაციის სტადიაზე მიღებული შედეგების პრაქტიკაში განხორციელების დროს დაშვებული უზუსტობით წარმოქმნილი პრობლემების შეფასებისას, ექსპერტების მონაწილეობით ჩატრებული იქნა შესაბამისი აზომვითი სამუშაოები, რომლის დროსაც გამოყენებული იქნა თანამედროვე ციფრული მოქმედების პრინციპის, აზომვითი ტექნიკური საშუალებები. ამ სამუშაოების შედეგად მიღებული იქნა ცდომილების ამსახველი კონკრეტული მაჩვენებლები, რომლის გამოც სხვადასხვა შემთხვევაში ადგილი ჰქონდა სხვადასხვა ხასიათის და მასშტაბის მქონე ტექნიკური ხასიათის დარღვევებს. ჩვენ მიერ წარმოებულმა აზომვითი სამუშაოებით დადგენილი იქნა, რომ ქალაქის ერთ-ერთი მაგისტრალური ქუჩის ორი სხვადასხვა მიმართულება სხვადასხვა დონეზე იქნა მოწყობილი სურ. 1.

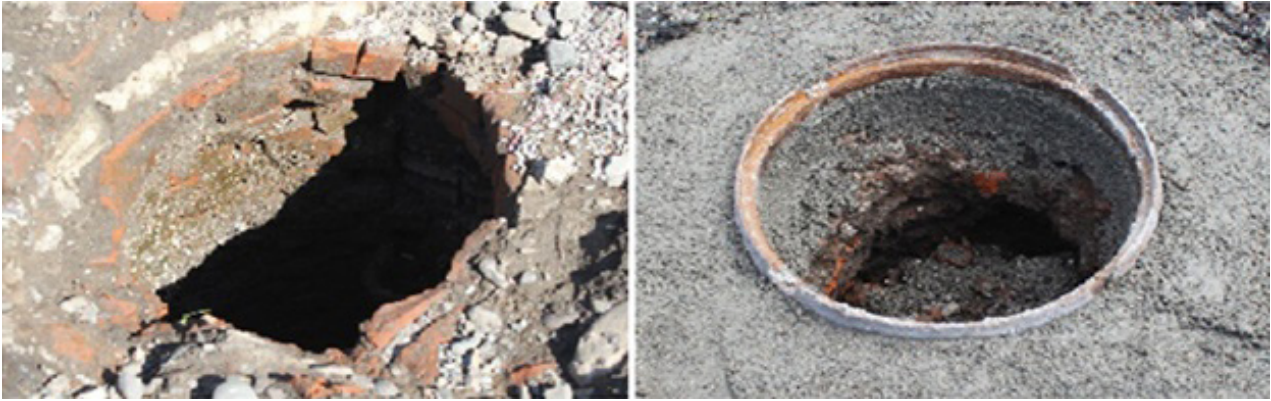
სურ.5. ნინოშვილის ქუჩა

მონიტორინგის შედეგების ანალიზი ცხადყოფს, რომ ქალაქის ცენტრალურ უბნებში სავალ ნაწილზე არსებული აგურებით ნაგები ჭები, რომლებიც თარიღდება გასული საუკუნის

50–60 წლებით, სრულად ამორტიზირებულია და მათი შეკეთება შემდგომი გამოყენების მიზნით შეუძლებელია. ეს დადასტურდა ქალაქში ქუჩის რეაბილიტირების დასრულების შემდეგ ჩავარდნილი ჭების აღდგენის ხანგრძლივი სამუშაოების წარმოებისას. სურ.5. წარმოდგენილია ქალაქის მაგისტრალური ქუჩის სრული რეაბილიტაციისას მთლიანად ამორტიზირებული ჭის აღდგენის მცდელობა.

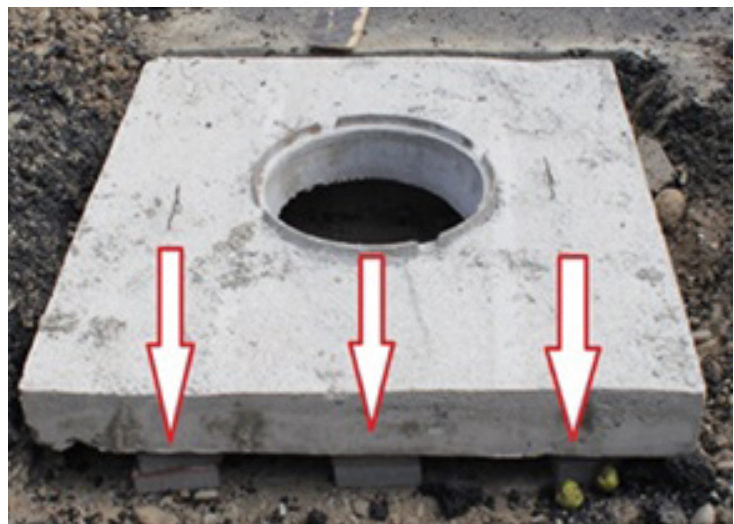
სურ.6. ნინოშვილის ქუჩა

აღნიშნული სამუშაოების წარმოების დროს საგზაო საფარის მოწყობისას ვერტიკალურ დაგეგმარებისას შეიცვალა მისი საპროექტო ჰორიზონტალური ხაზის მდებარეობა, ჭის სახურავის ზედაპირი ითხოვს ნულოვან ნიშნულთან მის ჰორიზონტალური ზედაპირის ხაზის გასწორებას. სამუშაოების შესრულებისას აუცილებელი იყო ჭის ბეტონის კონსტრუქციის ამალგება და ამის შემდეგ ჭის გვიმისა და შესაბამისად სახურავის მონტაჟი, რიგ შემთხვევებში ბეტონის საკმაოდ მძიმე კონსტრუქცია მოეწყო ჭის ცილინდრულ ტანზე დაწყობილ ბეტონის ფილებზე როგორც ეს სურ.6–ზეა წარმოდგენილი და ამის შემდეგ დაიგო ასფალტის ფენა. თუმცა

მნიშვნელოვანია აღინიშნოს, რომ მსგავსი მიდგომები სახასიათოა და ყველა სარეაბილიტაციო სამუშაოების მნიშვნელოვან პრობლემას წარმოადგენს. გზის ექსპლუატაციაში გადაცემიდან მოკლე დროში ჭას ეცლება საფუძველი, იწვევს საფარის დაზიანებას და მათი რაოდენობიდან გამომდინარე ქმნის სხვადასხვა მასშტაბის პრობლემებს.

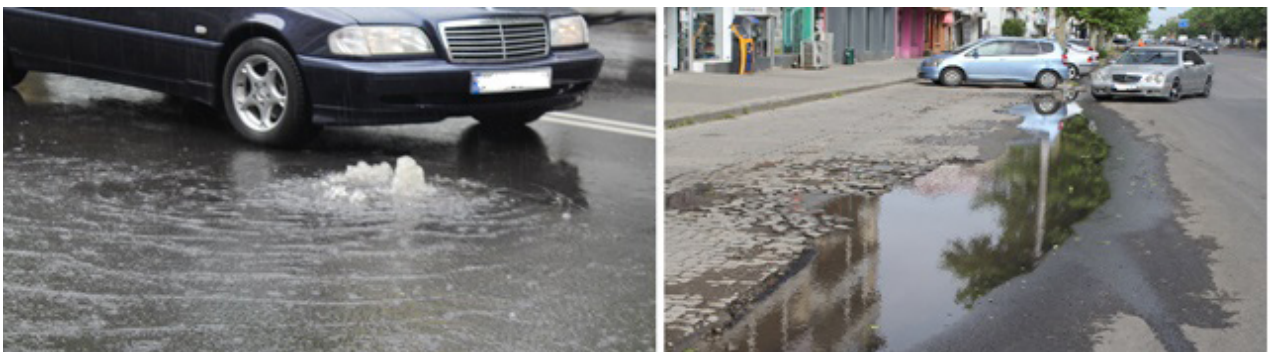
სურ.7. ჭავჭავაძის გამზირი

ასევე მნიშვნელოვან პრობლემას მოუწესრიგებელი ღვარსადენები და მათი პროექტირების დროს დაშვებული მეთოდური შეცდომები წარმოადგენს, ქუჩის რეაბილიტაციისას

მნიშვნელოვანია სწორად იქნას დათვლილი არსებული სისტემის შესაძლებლობები და მოხდეს მათი ახალი, უფრო დიდი მოცულობის წყლის გატარების უნარის მქონე ღვარსადენებით ჩანაცვლება. წყლის ქცევის ხშირი შემთხვევები და ღვარსადენის სისტემის გაუმართავი მუშაობა ან მისი არარსებობა ქალაქის ქუჩებს სერიოზულ პრობლემებს უქმნის. სურ.7.

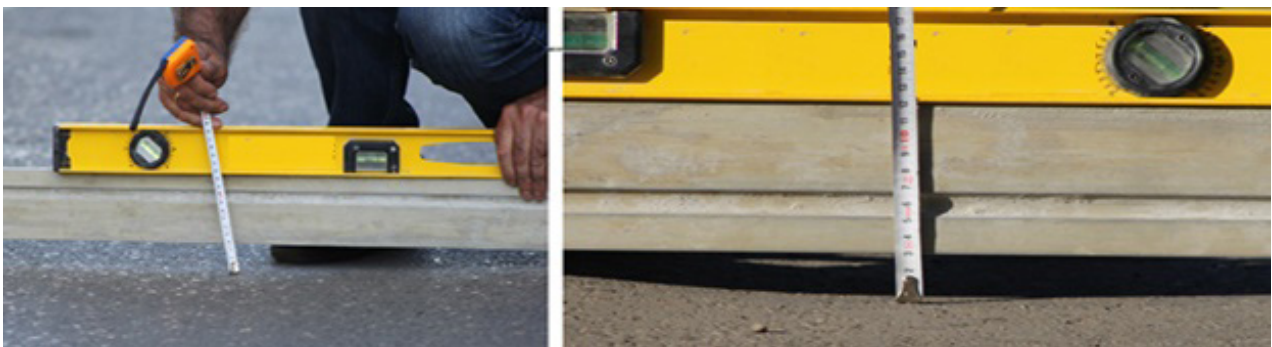
სურ.8. აღმაშენებლის და ჭავჭავაძის გამზირები

ჩატარებული სარეაბილიტაციო თუ აღდგენითი სამუშაოების მიუხედავად უმეტეს შემთხვევაში სერიოზული პრობლემები შეინიშნება და მათი ცალკეული უბნები ექსპლოატაციის ვადაში მოითხოვს შეკეთებას, სხვადასხვა ხარვეზებიდან ყველაზე გავრცელებული და აშკარად შესამჩნევი სავალ ნაწილზე დასაშვებ ზღვარს მიღმა დეფორმაციებია, რაც გზის საფუძვლის არასათანადოდ მოწყობით არის გამოწვეული. სურ.8.

დეფორმაციები სავალ ნაწილზე სისტემურად არის წარმოდგენილი, მათი მასშტაბები დინამიურად იზრდება, ისინი იცვლიან ფორმებს და დეფორმაციის ზომებს, რაც აშკარად მეტყველებს გზის ამ მონაკვეთებზე მიწის ვაკისზე არსებულ მნიშვნელოვან პრობლემებზე. ამასთან, სავალ ნაწილზე არსებული დაზიანებების გამო იზრდება გადაადგილების უსაფრთხოების რისკები.

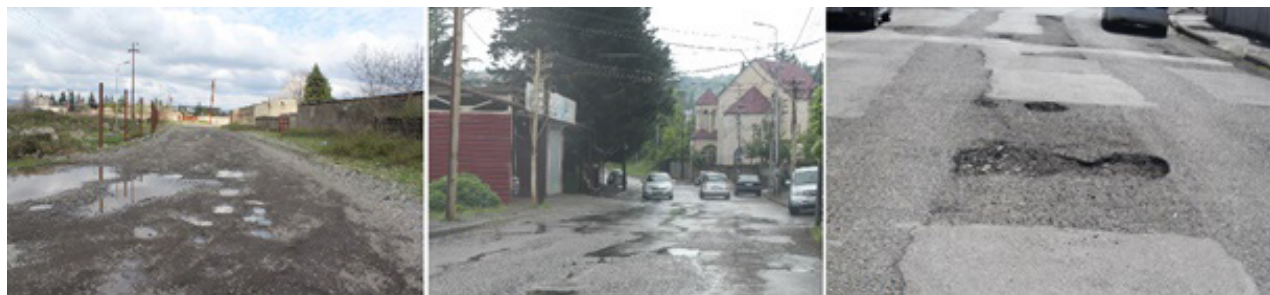
სურ.9. შევჩენკოს (მარცხნივ), ლესელიძის (შუაში და მარჯვნივ) ქუჩები

ქალაქის ქუჩების სავალ ნაწილზე არსებული ხარვეზების გამოვლენის დროს 5–7 წლის წინ შეკეთებულ ან რეაბილიტირებულ გზებზე არსებული ხარვეზების სიმრავლის და მრავალფეროვნების გამო სირთულეს არ წარმოადგენს. ქუჩები, რომელზეც ხანგრძლივი პერიოდის განმავლობაში არ ჩატარებულია კაპიტალური შეკეთება ან დღევანდელი მდომარეობით სრულად ამორტიზირებულია, ერთ ჯგუფში იქნა გაერთიანებული, მეორე ჯგუფში გაერთიანდა ქუჩები, რომლებზეც წარმოდგენილი იყო ასფალტბეტონით მოწყობილი მწყობრიდან გამოსული საფარის ტიპური ხარვეზები, გრძივი და განივი ბზარები, ბზარების ბადეები, საფარზე არსებული ასფალტ-ბეტონის მასალის სიმტკიცის მკვეთრად დაქვეითების გამო სტრუქტურული რღვევის მკაფიო დეფექტებით წარმოდგენილი ასფალტბეტონის საფარი. (სურ.9.) სავალ ნაწილზე სხვადასხვა ზომის ორმოები, დაზიანებული მიწის ვაკისი, მწყობრიდან ნაწილობრივ ან სრულად გამოსული ღვარსადენი სისტემა, ქუჩების სავალ ნაწილზე სხვადასხვა დროს ჩატარებული სამშენებლო ნორმებთან შეუსაბამო წესით ჩატარებული ორმული რემონტით დაფარული და მთლიანად დეფორმირებული, მწყობრიდან გამოსული მონაკვეთები, სავალ ნაწილზე უხარისხოდ აღდგენილი ან ღორღით მოწყობილი საფარის, გრძივი და განივი კვითები. ქუჩების

კვითების მოუწყობელი, ჩავარდნილი და დეფორმირებული ადგილები, ჩავარდნილი ჭები, ცხაურები, მათ გარშემო სხვადასხვა ხარისხის დაზიანებების მქონე ადგილები. მსგავს

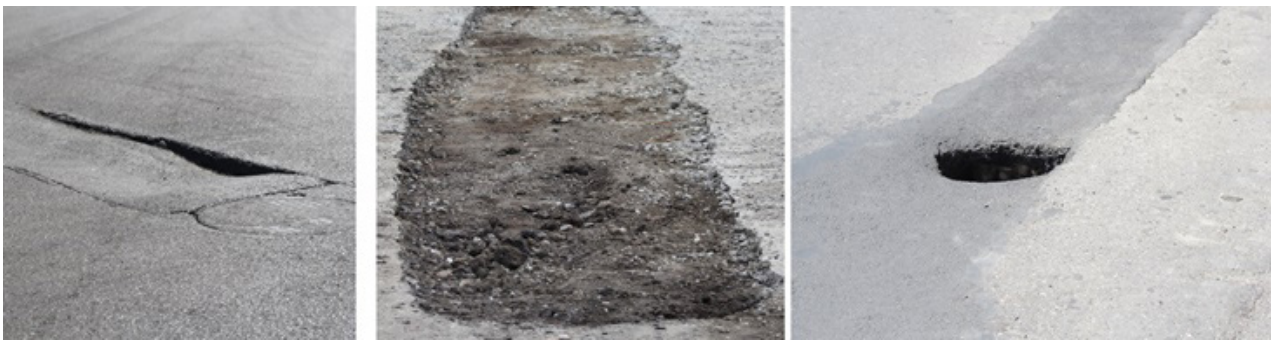
სურ.10. კ. გამსახურდიას (მარცხნივ), ფოთის (შუაში) ქუჩები და ჭავჭავაძის გამზირი (მარჯვნივ)

როგორც წესი, არ წარმოებს საფარის ქვეშ მიწის ვაკისის შესაბამისი წესით დამუშავება, ორმოს ამოსუფთავება. ხშირ შემთხვევაში საერთოდ არ წარმოებს ან უხარისხოდ ხდება. არ წარმოებს ასფალტბეტონის ახალი მასალის ორმოში ჩატანამდე მისი პერიმეტრის და მთელი ფართის სამშენებლო ნორმებით შესაბამისი ემულსიით დამუშავება. ასეთი წესით ჩატარებული სამუშაოების შედეგად აღდგენილი საფარი მოკლე დროში გამოდის მწყობრიდან და აღდგენილი უბნის პერიმეტრზე წარმოიქმნება ახალი დაზიანების კერები. (სურ.10.)

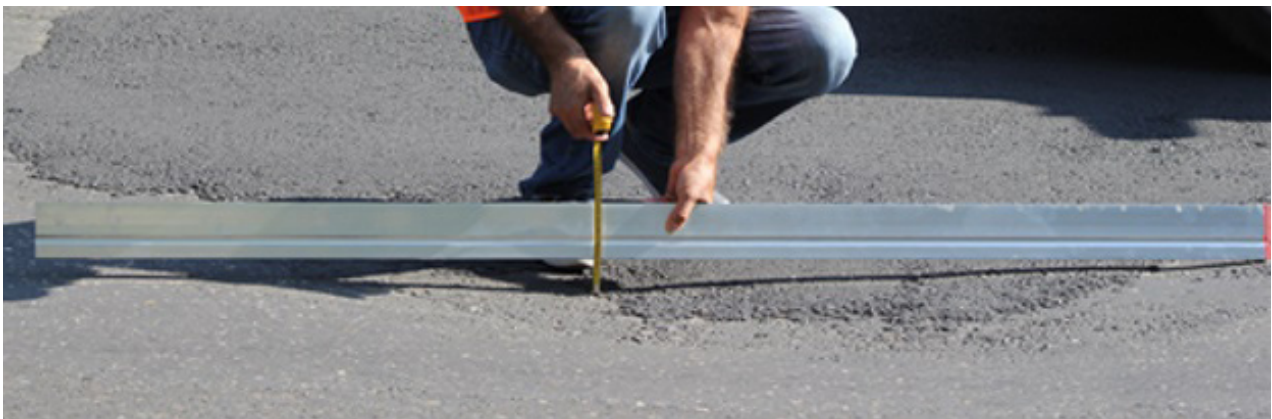
სურ.11. კუპრადის ქუჩა

ხშირია შემთხვევები, როცა სავალი ნაწილის მძიმედ დეფორმირებულ მონაკვეთებზე ასფალტის მასალის დატანა ხდება დეფორმირებული უბნის წინასწარი დამუშავების გარეშე, უბრალოდ არსებულ საფარზე ასფალტის ახალი ფენის დაგებით. ამ წესით აღდგენითი სამუშაოების წარმოებას არ იცნობს არათუ დასავლური სამშენებლო ნორმები, ის შეუსაბამობაში მოდის გასული საუკუნის ნორმებთან, რითაც ჯერ კიდევ სარგებლობენ საპროექტო და სამშენებლო კომპანიები. საყურადღებოა ფაქტი, რომ ამ ტიპის სამუშაოები წარმოებს საფარზე არსებული დეფორმაციების აღმოფხვრის მიზნით. როგორც ამ ადგილების შესწავლამ დაადასტურა დეფორმაციები ნაწილობრივ მცირდება,

მაგრამ საშუალო ვადიან პერსპექტივაში დაზიანებები იჩენს თავს და გეომეტრიული პარამეტრები არ შეესაბამება სამშენებლო ნორმებით დაშვებულ მაჩვენებლებს. სურ.11.

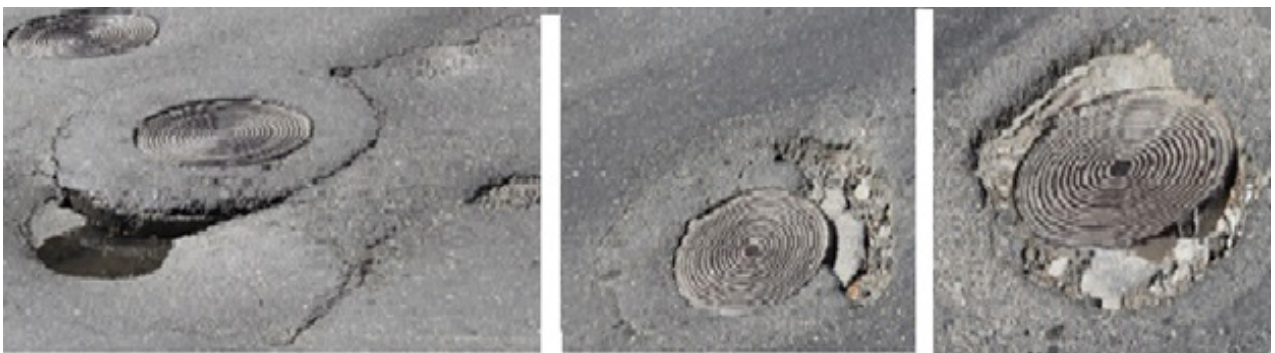
სურ.12. თამარ მეფის ქუჩა

ვაკისზე მძიმე ტექნიკით სამუშაოების წარმოებისას ჭეხის გვიმი კარგავს მთლიანობას. ქუჩებზე საფარის აღდგენა წარმოებდა მათი კონსტრუქციის ბოლომდე აღდგენის გარეშე, ამ წესით შესრულებული სამუშაო მალევე ავლენს პრობლემას და დაზიანებს კვალს ტოვებს.

ოთხი წლის წინ პერიოდული რემონტით შეკეთებულ ქუჩაზე გამოვლინდა ხარვეზები რომელის შეკეთების კიდე უფრო დროში გადაწევა სრულად დააზიანებდა ქუჩის სავალი ნაწილის ამ მონაკვეთებს. სურ.12.

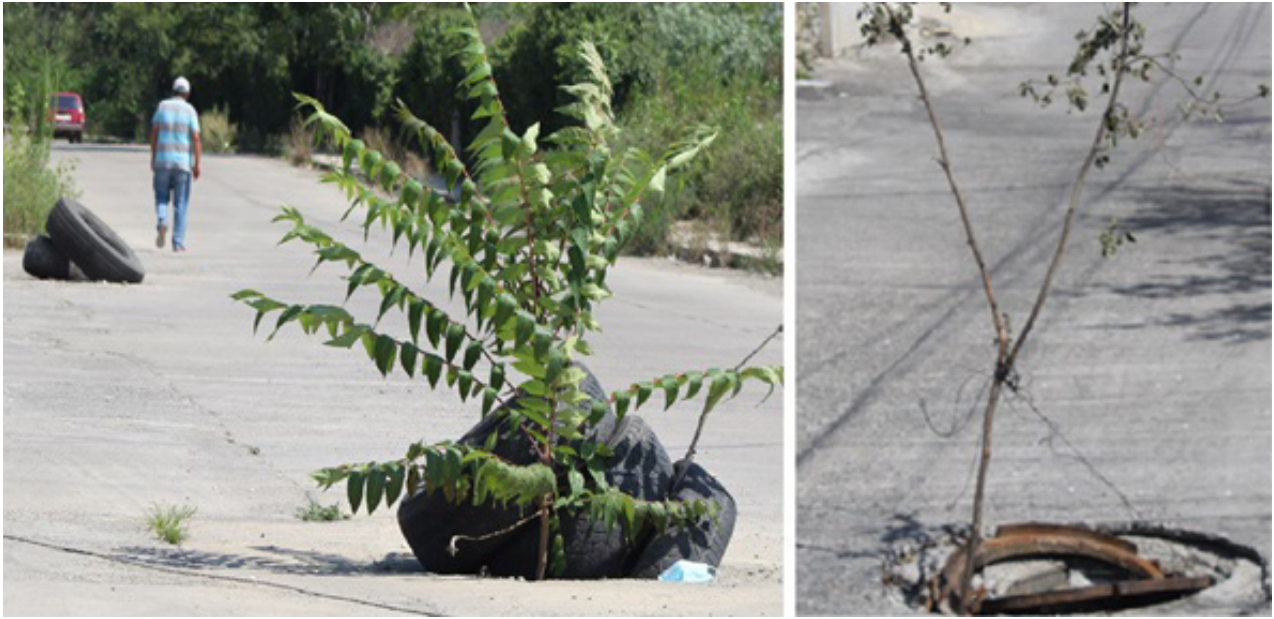
სურ.13. განათლების (მარჯნივ) ქუჩა, ასათიანის მე-16 შეს.

მნიშვნელოვან პრობლემას წარმოადგენს დაზიანებული და სარქველის გარეშე სავალ ნაწილზე არსებული ჭეხი სურ.13.

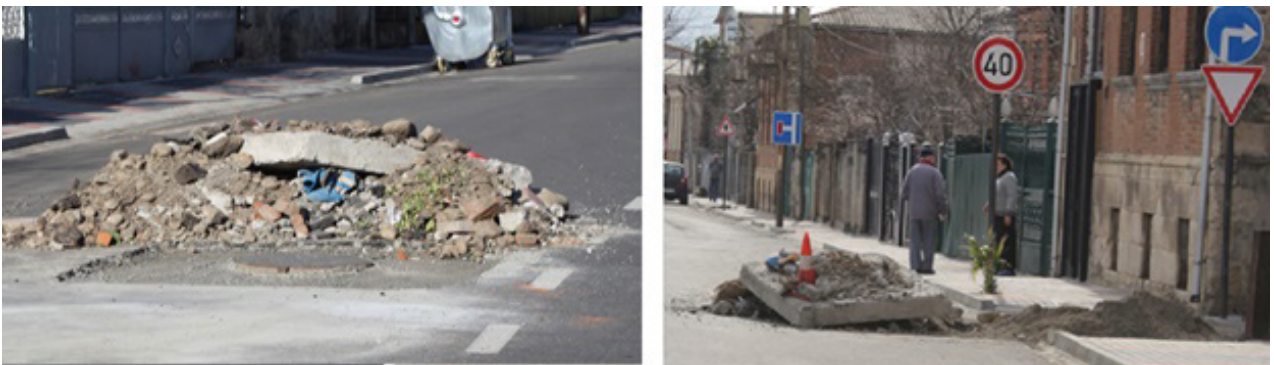
სურ.14. ნინოშვილის ქუჩა.

სამუშაოების მიმდინარეობისას დატვირთულ და ვიწრო ქუჩაზე ტრანსპორტის მოძრაობა არ შეჩერებულა. მსგავს მონაკვეთებზე დატოვებული სამშენებლო ნარჩენები და შესაბამისი ნიშნების გარეშე მოძრაობის შეზღუდვის მიზნით აღმართული ბარიერები გადაულახავ წინააღმდეგობას წარმოადგენს, რისკებს ზრდის და ხშირად ავტოსაგზაო შემთხვევების გამომწვევი ხდება. სურ.14.

აღნიშნულ ქუჩაზე სამუშაოების სრულად დასრულებიდან მალევე ორ ადგილზე გაჭრილი იქნა საგზაო საფარი და ეს ადგილები მოგვიანებით ორმული რემონტის დანერგილი მეთოდით იქნა აღდგენილი.

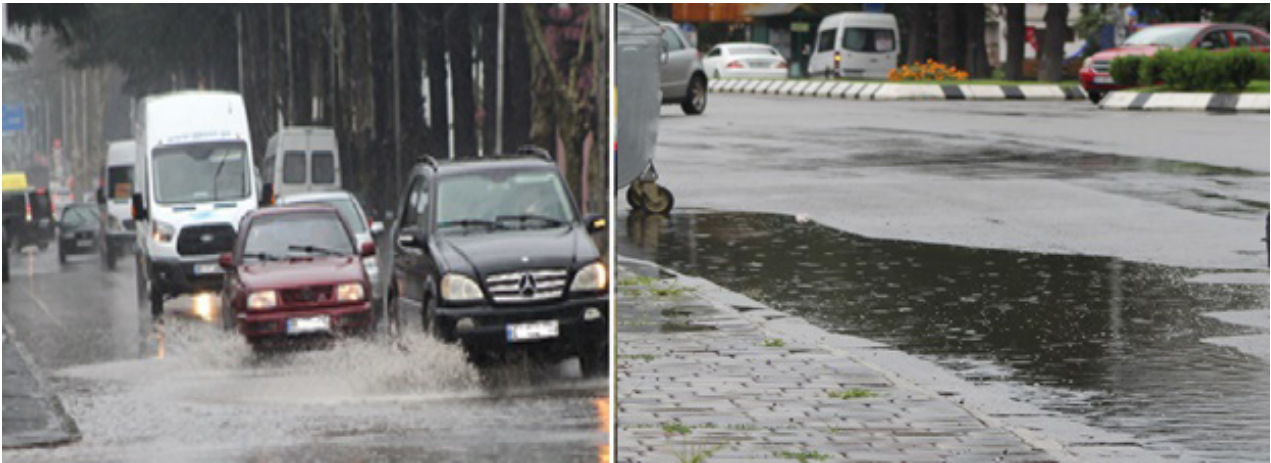
სურ.15. რუსთაველის (მარცხნივ) და აღმაშენებლის (მარჯვნივ) გამზირები

გარდა ჩამოთვლილი პრობლემებისა, ქალაქის ქუჩების არსებული მდგომარეობის შესწავლისას საზოგადოებისთვის ისედაც საყოველთაოდ ნაცნობი პრობლემა გამოვლინდა. წვიმიან ამინდში და თოვლის დნობისას სავალ ნაწილზე ტროტუარის მიმდებარედ წყლის ნაკადების არსებობა და მთელ რიგ შემთხვევაში მათი დატბორვა, მსგავსი ხასიათის პრობლემა სხვადასხვა მასშტაბით წარმოიქმნება ქალაქის რამდენიმე მაგისტრალურ და შიგა საუბნო ქუჩებზე. ამ თვასაზრსით სერიოზული ხარვეზები გამოვლინდა ექსპლუატაციაში ახლად გადაცემულ გზაგამტარ გუგუნავს ქუჩის სულხან–

საბას ქუჩასთან კვეთაზე. სურ.15.

ქუჩების დიდ ნაწილის არ გააჩნია ღვარსადენის არც დახურული არც ღია სისტემა, რაც აღნიშნული პრობლემების გამომწვევი მიზეზია. ღვარსადენის სისტემა ქალაქის ქუჩების მხოლოდ ნაწილზეა წარმოდგენილი. ახლო წარსულში რეაბილიტირებულ ქუჩების ნაწილზეც პროექტით არ იქნა განსაზღვრული სანიაღვრე სისტემის მოწყობა, რისი მაგალითიც ნიკვას ქუჩის რეაბილიტაციის პროექტია. ავტობანის სრულად დასრულების შემდეგ აღნიშნულ ქუჩას ქალაქის ცენტრალურ შემოსასვლელ-გასასვლელის ფუნქცია დაეკისრა. მის მთელ რიგ მონაკვეთებზე უმნიშვნელო წვიმის დროსაც კი ტროტუარის გასწვრივ სავალ ნაწილზე წარმოიქმნება წლის ნაკადები, რომელიც აფერხებს ტრანსპორტის გადაადგილებას და უხერხულობას უქმნის საზოგადოების ტრანსპორტის ორგანიზებულ ფუნქციონირებას.

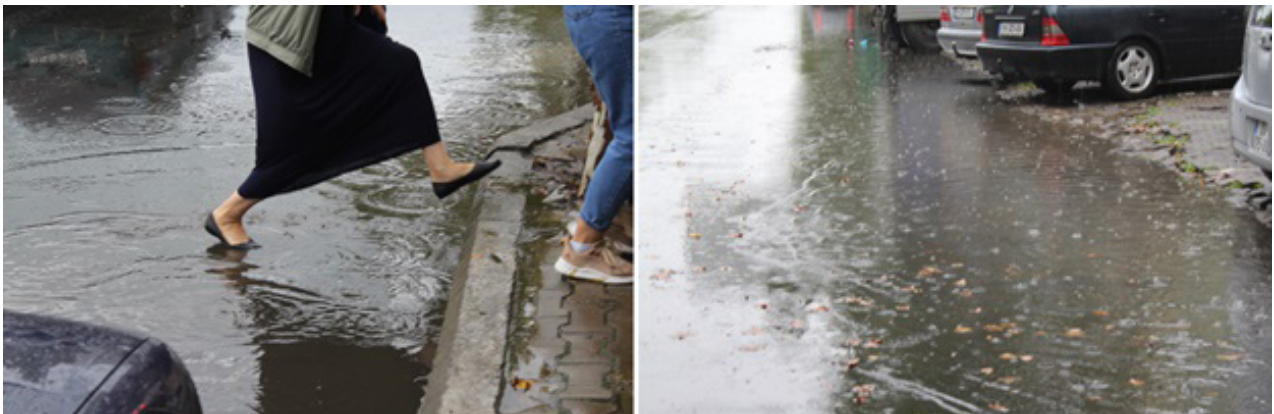
სურ.16. ჭავჭავაძის გამზირი

გაზაფხულზე მოკლე დროში შესრულდა ცენტრალური ავტომაგისტრალის გზაგამტარი ქუჩის შეკეთება. გამზირის ნაწილი მიმდინარე რემონტის, ნაწილი პერიოდული რემონტის რეჟიმში შესრულდა და ქუჩის ნაწილი საერთოდ არ შეკეთებულა. არ მომხდარა სანიაღვრე სისტემის ფუნქციონირების გაუმჯობესების მიზნით მისი განახლება, სავალ ნაწილზე მოწყობილმა ახალი საფარმა არსებითად გააუმჯობესა გამზირის ამ მონაკვეთის მდგომარეობა, გაიზარდა ამ მონაკვეთზე ტრანსპორტით უსაფრთხოდ გადაადგილების შესაძლებლობები, მაგრამ ღვარსადენის სისტემის მოუწესრიგებლობა ამ ქუჩის გადამყვები ხარვეზი იყო და ასეთად დარჩა ქუჩის საფარის შეკეთების შემდეგაც. სურ.16.

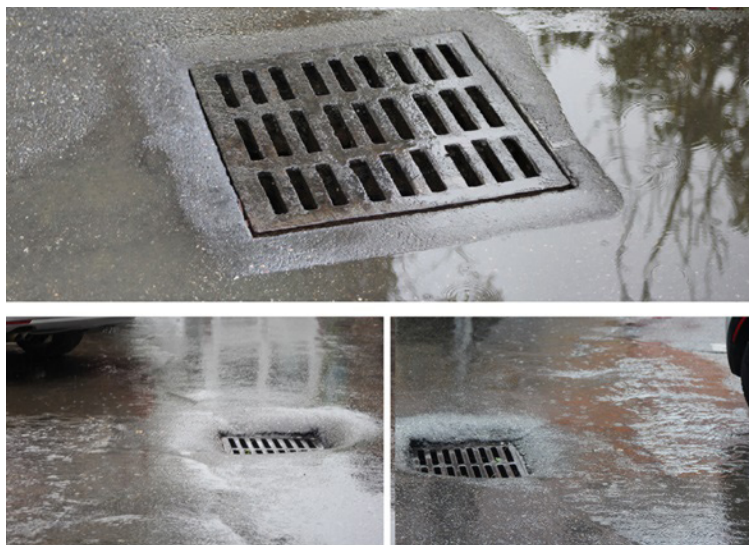
სურ.17. კ. გამსახურდიას მე-4 შეს. (ზემოთ), თამარ მეფის (ქვემოთ) ქუჩა

უმეტეს შემთხვევაში ქუჩების დატბორვა ტრადიციულად აღიარებულ მიზეზს - უხვ ნალექს ბრალდება. გაუვალი ხდება ქალაქის ქუჩები, ზიანდება ტრანსპორტი, პროცესის პერიოდულად განმეორების შედეგად სერიოზულ დეფექტები ვლინდება გზის სავალ ნაწილზე, ადგილი აქვს საგზაო სატრანსპორტო შემთხვევებს. დიდი ხნის წინ აპრობირებული მიზეზი – ჭარბი ნალექი, ყველაფერს განმარტავს, დასახელებული, პრობლემის გამომწვევი მიზეზი საკმარისი ხდება და პრობლემების გამომწვევი სხვა ხარვეზების ძიება აღარ წარმოებს. არადა საკმაოდ ძვირადღირებული ღვასადენების სისტემის ფუნქცია სწორედ ის არის, რომ თავის თავზე აიღოს უხვი ნალექის დროს წარმოქმნილი წყლის ნაკადების გატარება, თორემ ხანმოკლე წვიმების დროს წარმოქმნილი წყლის ნაკადების გატარება საგზაო საფარის ტროტუარის კიდეებთან მოწყობილ ღიობსაც შეუძლია. ქუჩების შესწავლის შედეგების გაანალიზებისას გაირკვა რომ ხშირად არსებული სანიაღვრე არ მუშაობს მხოლოდ იმის გამო, რომ წლის მიმღებ ჭაზე დაყენებული ცხაური გაცილებით მაღლაა, ვიდრე ასფალტის საფარის დონე, ამის გამო ის ვერ უზრუნველყოფს წყლის მიღებას და ღვარსადენით ნაკადის გატარებას და წყალი მის გარშემო საფარზე გუბედ დგება. მიზეზები მრავალგვარია, ღვარსადენის სისტემის მოწყობისას შეცდომები იქნა დაშვებული ვერტიკალური ამოვით სამუშაოების ჩატარებისას, ან საფარის მოწყობის შემდეგ ტრანსპორტის გადაადგილებით მოხდა მიწის ვაკისის დაწევა და ღვარსადენის მიმღები ჭა როგორც ხისტი კონსტრუქცია ზემოთ დარჩა, გზებზე საფარის ახალი ფენის გადაკვრისას არ იქნა გათვალისწინებული ღვასადენის მიმღები ჭის ვერტიკალურ სიბრტყეში მდებარეობა. სურ.17.

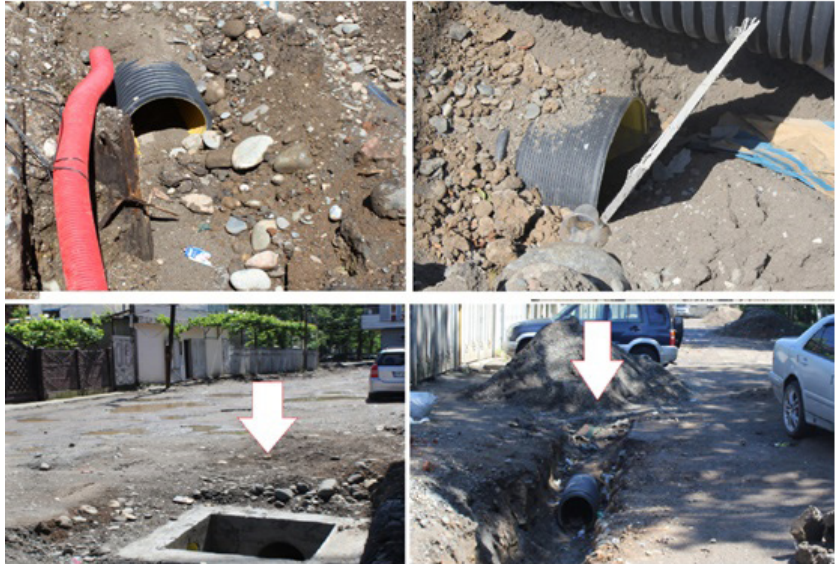
სურ.18. ბერი თევდორეს ქუჩა

ღვარსადენების აღნიშნული მიზეზების გამო არასრულფასოვანი ფუნქციონირების მაგალითები ქალაქის ქუჩებში მრავლადაა წარმოდგენილი. ქუჩებში მიმდინარე სამუშაოებზე დაგვირგებით გამოვლინდა დატბორილი ქუჩების კიდევ ერთი საკმაოდ გავრცელებული და მაგრამ სამუშაოების დამთავრების შემდეგ პრაქტიკულად რთულად დასადგენი მიზეზი. სხვადასხვა ვადით შეწყვეტილი სამუშაოების დროს სანიაღვრე სისტემებში ჩალაგებული მიღები ივსება ნახშირი პლასმასის ბოთლებით, სამშენებლო ნედლეულით და სხვა ტიპის ნარჩენებით, უკვე ჩანყოფილი მიღების ამ ტიპის ბოლომდე ნარჩენებისაგან გაწმენდა თითქმის შეუძლებელია და ამის მცდელობა ჯერ არ დაფიქსირებულა. სამუშაოების დასრულებისთანავე პირველივე წვიმების დროს ღვასადენი სრულფასოვნად ვერ შეასრულებს თავის მოვალეობას, მიზეზი წვიმა იქნება, შედეგი კი დატბორილი ქუჩა და მიწაში უშედეგოდ ჩანყოფილი ტექნიკურ საშუალებებად ქცეული ფინანსური რესურსი. სურ.18.

აღნიშნულ სამუშაოებზე დაკვირვებით კიდე ერთი რამ ხდება ცხადი, ყველა ქუჩაზე ერთი და იგივე სამშენებლო ნორმების მოთხოვნის შესაბამისზე ნაკლები დიამეტრის მილია ჩაწყობილი. ქუჩებზე სხვადასხვა მიზეზით წარმოქმნილი წყლის ნაკადის დებეტები ინდივიდუალურია და მათი მოცულობები ბევრ სხვადასხვა ფაქტორზეა დამოკიდებული. შესაბამისად ღვარსადენში მილის

დიამეტრი უნდა შეესაბამებოდეს სამშენებლო ნორმებისა და ქალაქის სხვადასხვა უბანში ნაკადში წლის დებეტის შესაბამის მოცულობებს.

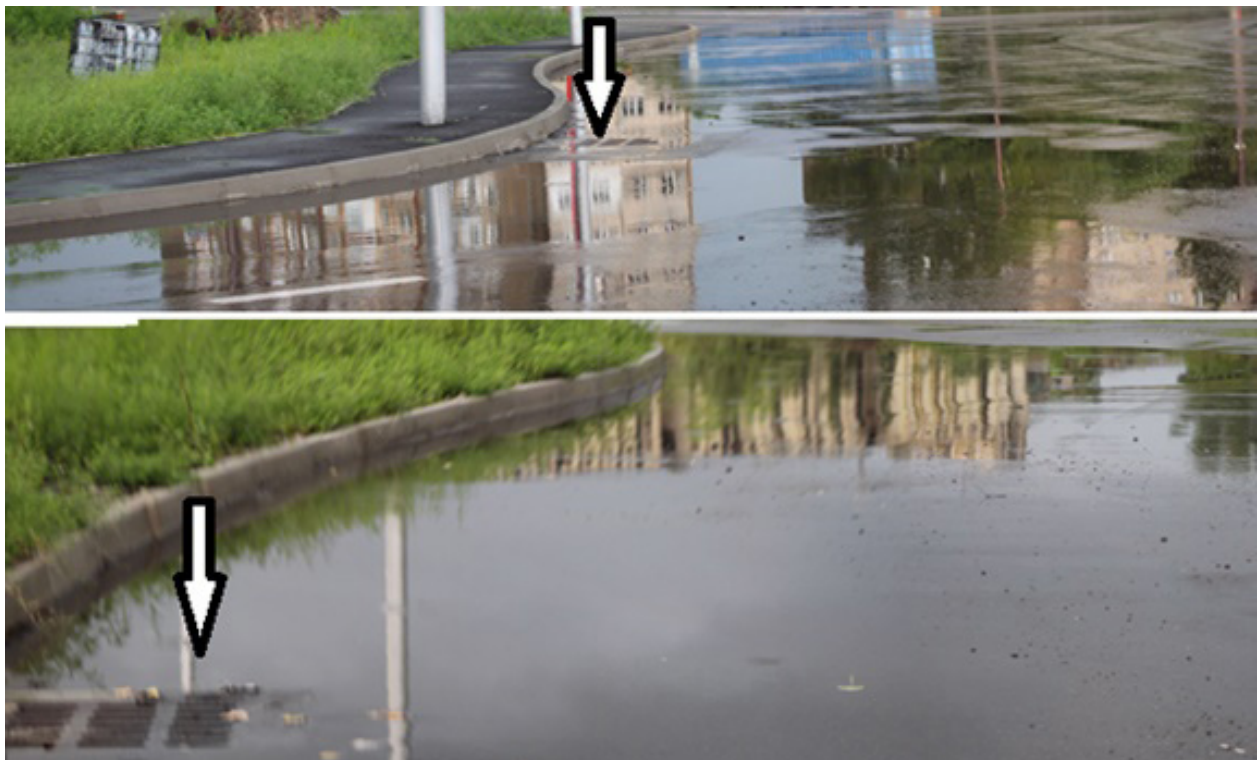
სურ.19. თაბუკაშვილის და სულხან-საბას გადასასვლელის კვეთა

ამ ხასიათის შეცდომების გამო სერიოზული პრობლემები წარმოიქმნა სულ ახლახან დამთავრებულ თაბუკაშვილის ქუჩისა და ახლად აგებული სულხან-საბას დამაკავშირებელი ქუჩების კვეთაზე წრით მოწყობილ სატრანსპორტო კვანძზე, სატრანსპორტო კვანძის წრიულ მოძრაობის ორ მხარეს ცხაური ასფალტს საფარის რამდენიმე სანტიმეტრით ზემოთ იქნა დაყენებული, მშენებლებმა ცხაური ერთ მხარეს ამოიღეს შესაბამის სამუშაოების ჩატარების შემდეგ ცხაურის მდებარეობა ასფალტის საფარის დონეზე დაწიეს, მაგრამ

სამუშაოები ბოლომდე ხარისხიანად არ შესრულდა და აღნიშნულ ადგილზე დამდგარი წყლის ფართი შემცირდა მაგრამ წვიმისას სავალი ნაწილის დიდ ფართზე გუბე მაინც დგება, სურ.19.

როგორც სურათიდან ჩანს წყალი იკავებს სავალი ნაწილის მნიშვნელოვან ნაწილს ტრანსპორტის მრუდწირული მოძრაობის ადგილებში, რის გამოც იზრდება ტრანსპორტის მოცურების საფრთხე, და ზამთარში ეს საფრთხე კიდევ უფრო მნიშვნელოვნად გაიზრდება, სურ.20. ჯერ კიდევ ბოლომდე ექსპლუატაციაში არ გაშვებულ ამ კვანძზე უკვე მოხდა სერიოზული ავტრო საგზაო შემთხვევა. ჩატარებული აზომვითი სამუშაოების შედეგად დადასტურდა რომ კვანძზე სავალი ნაწილის ვერტიკალური დონე გაცილებით მაღლა მდებარეობს თაბუკაშვილის ქუჩის სავალი ნაწილის დონესთან შედარებით, თაბუკაშვილის საკმაოდ განიერი ქუჩის ერთ მხარეს წარმოდგენილია ღვარსადენის მიმღები ჭა, მეორე მხარეს ღვარსადენის სისტემის არ არსებობის გამო პირდაპირ სავალ ნაწილზე დგება დიდი ფართის მქონე ტბორი რაც უკვე ქმნის სერიოზულ პრობლემებს. სურ.21.

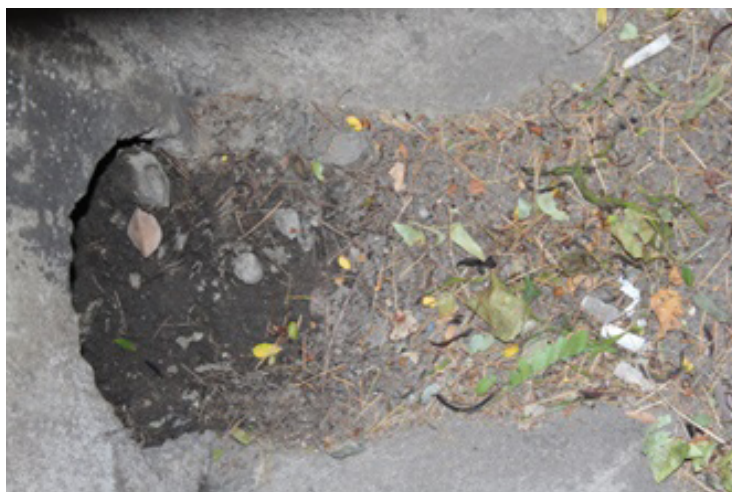
სურ.22. ღვარსადენის მილი გუგუნავს ქუჩაზე

ამ ტიპის ხარვეზები ქალაქის სხვადასხვა უბანში იშვიათობას არ წარმოადგენს, მსგავსი ტბორები დგება 9 აპრილისა და ირაკლი აბაშიძის ქუჩის არსებულ კვეთაზე, გუგუნავასა და სულხან საბას ქუჩების კვეთაზე, ავტომშენებლის ქუჩის დიდ ნაწილზე და მიმდებარე ქუჩებზე, ყველა ამ და მსგავს პრობლემებს თავისი ინდივიდუალური ხასიითს გამოვლინებები აქვს მაგრამ მიზეზები ყველა შემთხვევაში მსგავსია: მოუწესრიგებელი ღვარსადენი, ვერტიკალური დაგეგმარების დროს დაშვებული შეცდომები, წყლის ნაკადის მიღმა მოწყობილი სანიღვრე ჭები. გუგუნავა სულხან-საბას კვეთაზე ღვარსადენში ჩადებული მილი თავისი ზომების გამო იქ წარმოქმნილი ნაკადის უმნიშვნელო ნაწილსაც ვერ ატარებს. სურ.22. ახლად რეაბილიტირებული მაგისტრალური ქუჩის სამუშაოს

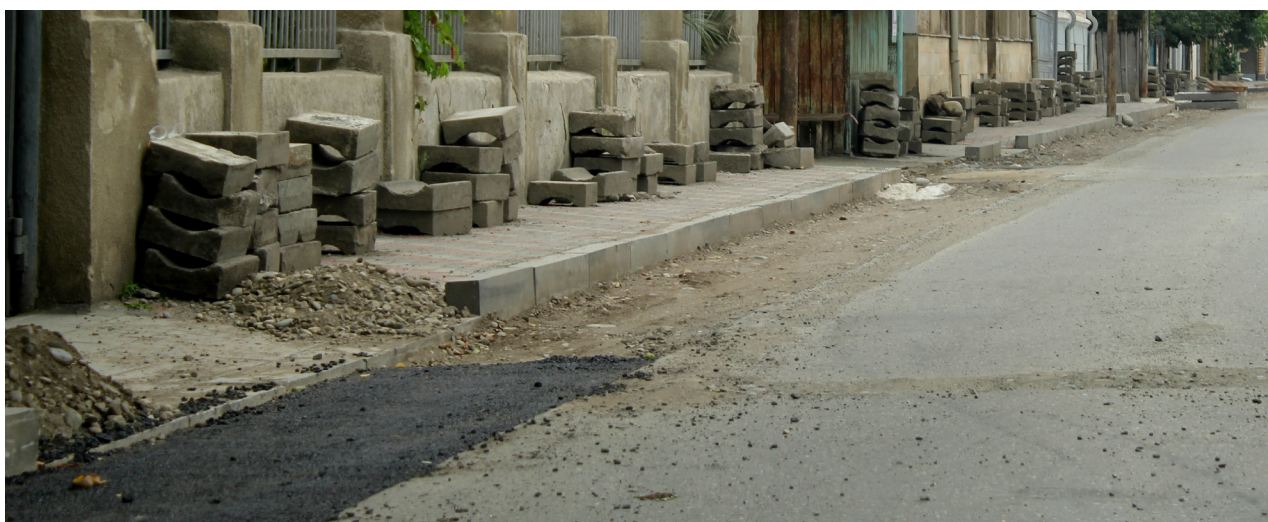
სურ. 23. ბარათაშვილის ქუჩა

დასრულებიდან რამდენიმე თვეში დაიწყო მომიჯნავე ქუჩის რეაბილიტაცია და პარალელურად ან უკვე შეკეთებული ქუჩა გაითხარა ღვასადენის სიტემის მონყობის მიზნით, რეაბილიტირებულ ქუჩაზე მონყობილ სისტემაზე დასაერთებლად, სწორი დაგეგმარების პირობებში ეს სამუშაოები გათვალისწინებული უნდა ყოფილიყო იმ ქუჩის შეკეთებისას და საჭირო აღარ იქნებოდა მისი გადათხრა და ორმაგი ხარჯის გაწევა. სურ. 23.

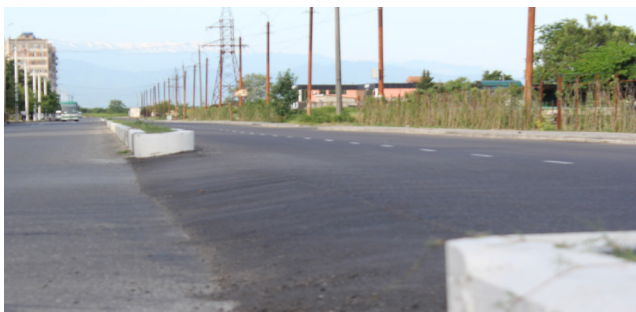
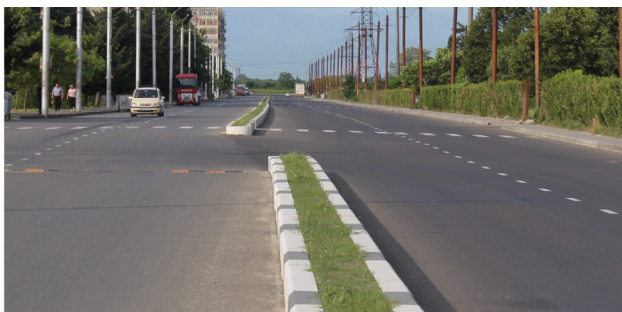
სურ.24. სულხან საბას გამზირი

მნიშვნელოვან მაგისტრალურ ქუჩებზე დასრულდა გზის მეორე ზოლის მშენებლობა, შემდეგ ჩვენ მიერ განხორციელებული მონიტორინგისა და აზომვითი სამუშაოების ჩატარების შემდეგ გაირკვა, რომ გზის ახალ ზოლი სავალი ნაწილის ზედაპირი სხვა სიმაღლეზეა, ძველი კი უკვე არსებულ ზოლის სავალი ნაწილს ზედაპირთან შედარებით,

რაც მათ კვეთის ადგილებში აშკარად ზრდის საგზაო შემთხვევების ალბათობას. აქვე მარტივი დაკვირვებითაც ჩანს ამაღლებული ზოლების გამყოფი ბორდიურით მოწყობილი საგზაო კონსტრუქცია ერთ ხაზზე არაა განლაგებული. სურ.24.

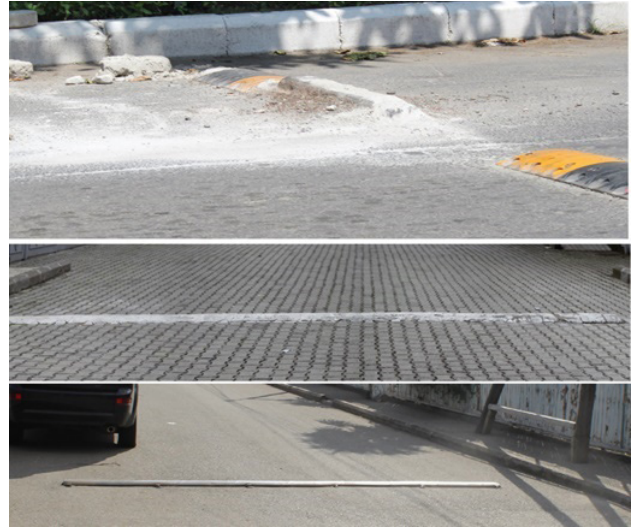
სურ.25. კ. გამსახურდიას, თოფურიას და დადიანის ქუჩები

ქალაქის საუბნო და შიგა საუბნო ქუჩებზე ხშირად გვხვდება თვითნებურად მოწყობილი სიჩქარის შემზღუდველი კონსტრუქციული ელემენტები. ამათგან ბევრი ასფალტ ან ცემენტ ბეტონითაა გაკეთებული, ზოგი ფოლადის მილითაა მოწყობილი. ცხადია მათი მოწყობისას უხეშადაა დარღვეული სამშენებლო ნორმების მოთხოვნები და ამის გამო ისინი ნაცვლად იმისა, რომ ამცირებდნენ ავტო საგზაო შემთხვევების ალბათობას ხშირად პირიქით ქმნიან მათ გამომწვევ მიზეზებს და ამასთან მნიშვნელოვანია რომ მათი დაყენების ადგილზე მოკლე დროში იწყება საფარის დაზიანება. სურ.25.

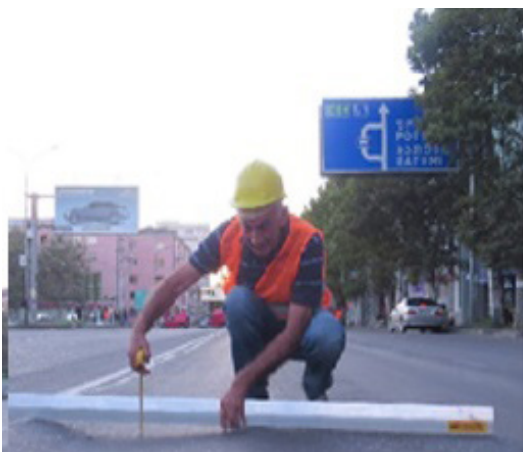
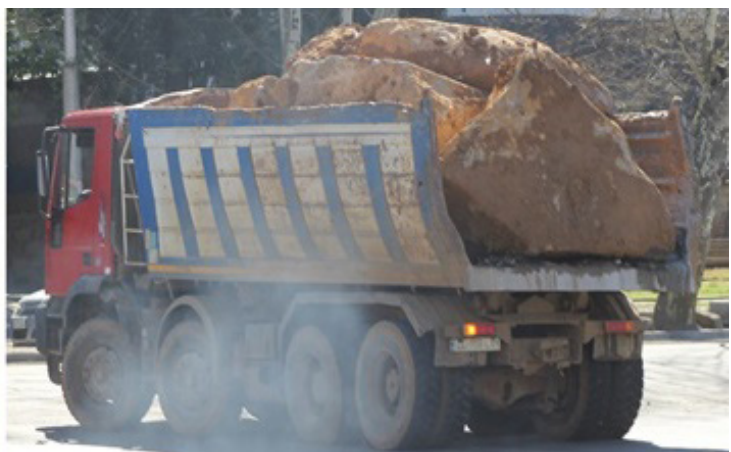
სურ.26. ჭავჭავაძის (მარცხნივ) და რუსთაველის (მარჯვნივ) გამზირები

კიდევ ერთი ფაქტორი, რაც ქალაქის გზების მდგომარეობას საფრთხის ქვეშ აყენებს და მკვეთრად ამცირებს მათ დანიშნულ ტექნიკურ ეკონომიკური პარამეტრების შენარჩუნებით ხანგამძლეობის ვადებს. ქუჩებში დიდი ტვირთამწეობის, ბოლომდე დატვირთული, მაღალი კუთრი წონის მქონე სამშენებლო ნედლეულით სატრანსპორტო საშუალებების გამოჩენილი ნაკადია. ქალაქის ქუჩებში ღერძზე მოსული გადაჭარბებული დატვირთვის მქონე ტრანსპორტის გადაადგილების შეზღუდვის მიზნით საპატრულო პოლიციის მიერ სპეციალური საშუალებებით წარმოება საგზაო საფარისა და მიწის ვაკისისათვის საფრთხის შემცველი ტრანსპორტის ამ კრიტიკულად მნიშვნელოვანი მახა-სიათებლის კონტროლი არ ხდება. ამ ტვირთამწეობის მანქანების ქალაქის ქუჩებში ინტენსიურად გადაადგილება თავის ნეგატიური ზემოქმედებით ასფალტბეტონის

საფარზე მოგვიანებით გამოჩნდება, მაგრამ მთელ რიგ ქუჩებზე ის აშკარად შესამჩნევია. განსაკუთრებით თვალსაჩინოა ამ ზემოქმედების ხარისხი ჭავჭავაძის და ნიკვას ქუჩის გადაკვეთისა და ჭავჭავაძის და გუგუნავას ქუჩის კვეთების შექნიშნების წინ არსებულ სავალ ნაწილზე. სურ.26.

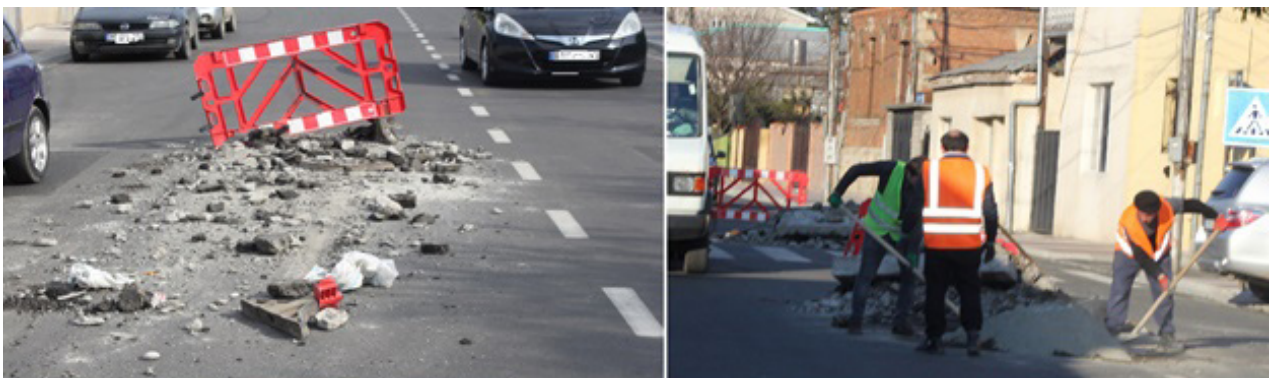
სურ.27. ნინოშვილის ქუჩა

საკითხის შესაწავლამ პროცესზე მუშაობის პერიოდში დაკვირვებამ დაგვარწმუნა რომ სიტუაცია ამ მხრივ არასახარბიელოა. სამუშაოს ჩატარებისას უმეტეს შემთხვევაში სრულად არის იგნორირებული როგორც მომუშავე პერსონალის შრომის უსაფრთხოების საკითხები ასევე მოძრავი სატრანსპორტო საშუალებების გადაადგილების უსაფრთხოების ნორმები. პერსონალის ბედი სამუშაოს შესრულებისას ხშირად შემთხვევასა და ბედინერაზე არის მინდობილი. ადამიანებს სავალ ნაწილზე ხშირად უწევთ დაუცველ გარემოში მუშაობა, ისინი დავისრებულ მოვალეობას საგზაო საფარზე სატრანსპორტო ნაკადის პირობებში ზოგჯერ, მსუბუქი კონსტრუქციის პლასმასის ერთი ჯებირით შემოსაზღვრულ სივრცეში ან მისგანაც დაუცველ პირობებში ასრულებენ თუ რა საფრთხეებთან იყო ეს

სამუშაო დაკავშირებული სურათზე წარმოდგენილ სიტუაციიდანაც ნათელია. სურ.27.

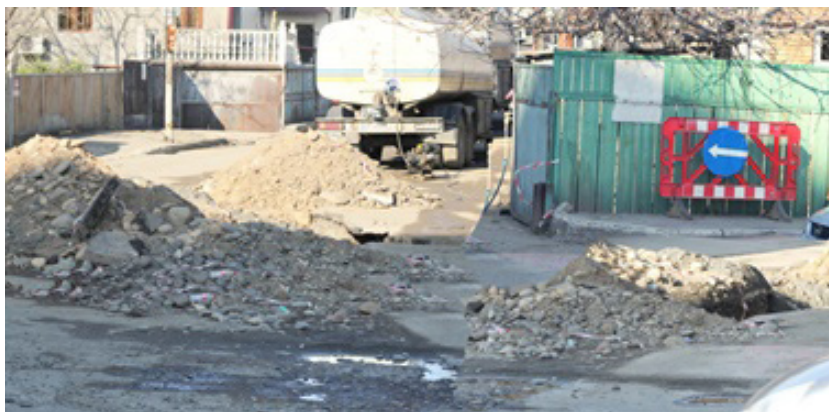
სურ.28. აღმაშენებლის გამზირი

უბანზე სავალ ნაწილზე სამუშაოების შესრულებისას, დაკვირვება ცხადყოფს შრომის და მოძრაობის უსაფრხოების მიმართ აუცილებელი ღონისძიებებისადმი ფორმალურ დამოკიდებულებას, ეს ორი საკითხი მჭიდროდ უკავშირდება ერთმანეთს. სავალ ნაწილზე სამუშაოების წარმოებისას მოძრაობის უსაფრხოების ნორმების დარეგულირების გარეშე სატრანსპორტო საშუალების გადაადგილებისას საფრთხის ქვეშ დგას, როგორც სატრანსპორტო ნაკადის მონაწილე ასევე საგზაო საფარზე სამუშაოების შემსრულებელი პერსონალის ჯანმრთელობა და სიცოცხე. ამ საკითხების მიმართ ფორმალური დამოკიდებულების ამჟამად ცხადი მაგალითები ქალაქის ქუჩებში რთული შესამჩნევი არ არის. სურ.28. სურათზე წარმოდგენილ მაგალითზე სამუშაოები ქალაქის ერთ-ერთ მაგისტრალურ ქუჩაზე მიმდინარეობს. სამუშაოები არაა ჯებირით სათანადოდ შემოსაზღვრული საგზაო ნიშანიც კი რომელიც ბოლომდე არ შეესაბამება კანონით

დადგენილ მოთხოვნებს იმის ნაცვლად რომ სამუშაო უბნის წინ იყოს განთავსებული, ტროტუაზე ღობის გასწვრივ დგას უფუნქციოდ. სხვადასხვა პროექტების განხორციელებისას მთელი საანგარიშო პერიოდის მანძილზე თვალშისაცემი იყო ქალაქის ცენტრალურ, ტრანსპორტის ნაკადით გადატვირთულ ქუჩების სავალ ნაწილზე მომუშავე ტექნიკური პერსონალი რომელმაც ხაგრძლივი პერიოდის მანძილზე ამ პირობებში სხვადასხვა სამუშაოებს ახორციელებდნენ. სურ.29.

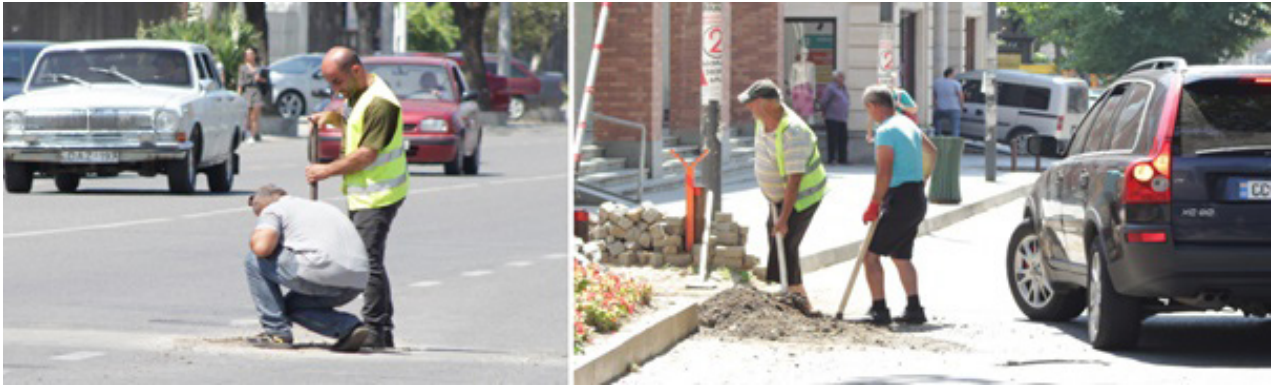
სურ.30. 9 აპრილის (მარცხნივ) და წერეთლის (მარჯვნივ) ქუჩები

გარდა იმისა რომ უმეტეს შემთხვევებში ასეთი მაღალი რისკის პირობებში მომუშავე პერსონალის სამუშაო უბანი არაა შემოსაზღვრული კანონით დადგენილი მოთხოვნების შესაბამისად, ასეთ პირობებში მომუშავე პერსონალი უმეტეს შემთხვევაში ნაწილობრივ და ხშირად სრულიად არაა შესამაბის წესით ეკიპირებული. და შრომის უსაფრთხოების

ნორმებით ასეთი პირობებით უზრუნველყოფილებს უწევთ ქალაქის ქუჩების სავალ ნაწილზე სატრანსპორტო ნაკადის მოძრაობის პერიმეტრის შიგნით სხვადასხვა სირთულის სამუშაოების შესრულება. სურ. 30.

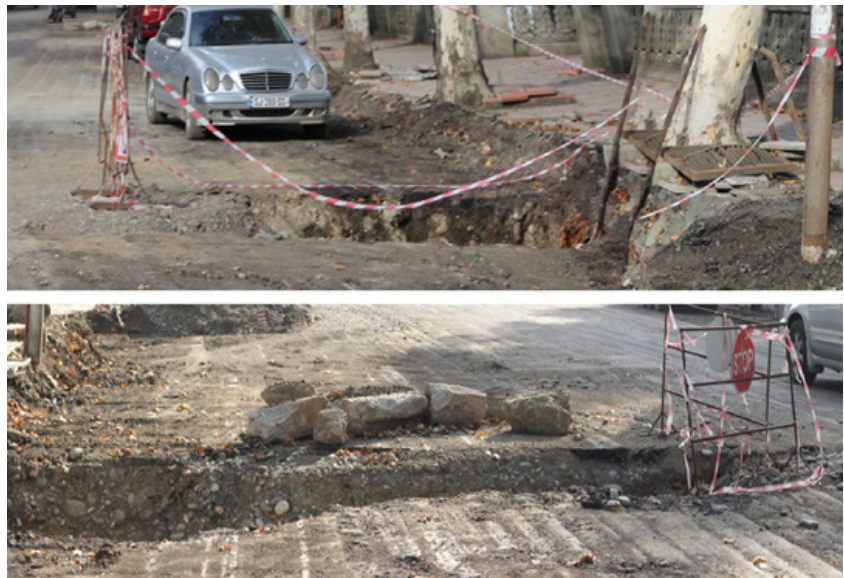
სურ.31. ლესელიძის ქუჩა

სულ ახლახან დაიწყო ქალაქის მნიშვნელოვანი მაგისტრალური ქუჩის რევილიტაცია, უკვე შესრულებულია პროექტით გათვალისწინებული სამუშაოების მნიშვნელოვანი ეტაპები. ამ დროს შრომის უსაფრხოების საკითხებთან დამოკიდებულია ტრადიციულად ფორმალურია რაც წარმოადგენილი ილუსტრაციით დასტურდება. სურ.31.

ამ წესით შემოსაზღვრული სამუშაო უბანი სრულიად ვერ აკმაყოფილებს დადგენილ

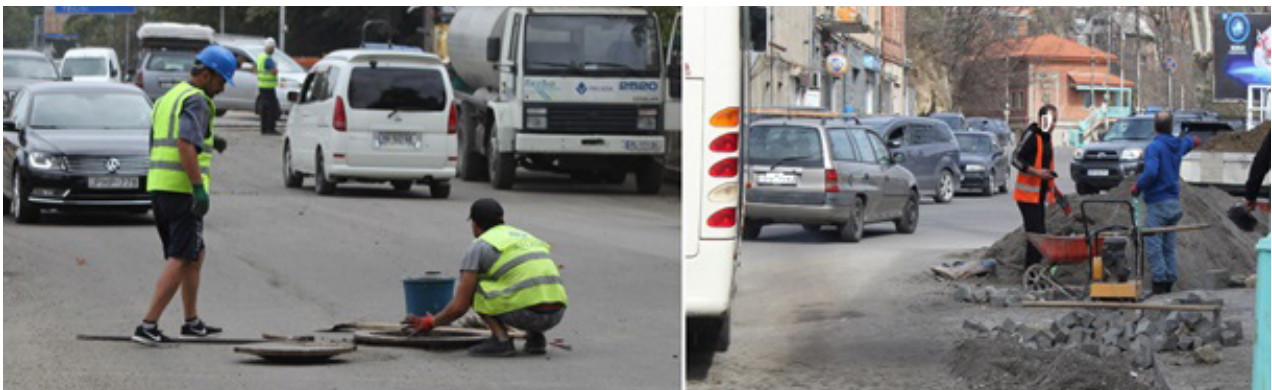
სურ.32. გუგუნავას ქუჩა (მარცხნივ), რუსთაველის გამზირი (მარჯვნივ)

მოთხოვნებს და ის პირველ რიგში საფრთხეს უქმნის ამ ქუჩაზე მაღალი ინტენსივობით მოძრავ სატრანსპორტო ნაკადს, მაგრამ ამასთან ერთად საფრთხის ქვეშაა ამ თხრილებში მომუშავე პერსონალი, რომელთა ჯანმრთელობისა და სიცოცხლის დაცვა, ასეთი წესით

შრომის უსაფრთხოების ნორმების უზრუნველყოფისას საერთოდ არაა უზრუნველყოფილი. მდომარეობის შესწავლისას თავმოყრილი უამრავი მაგალითი იძლევა განზოგადოებისა და დასკვნის გაკეთების საფუძველს. სურ.32.

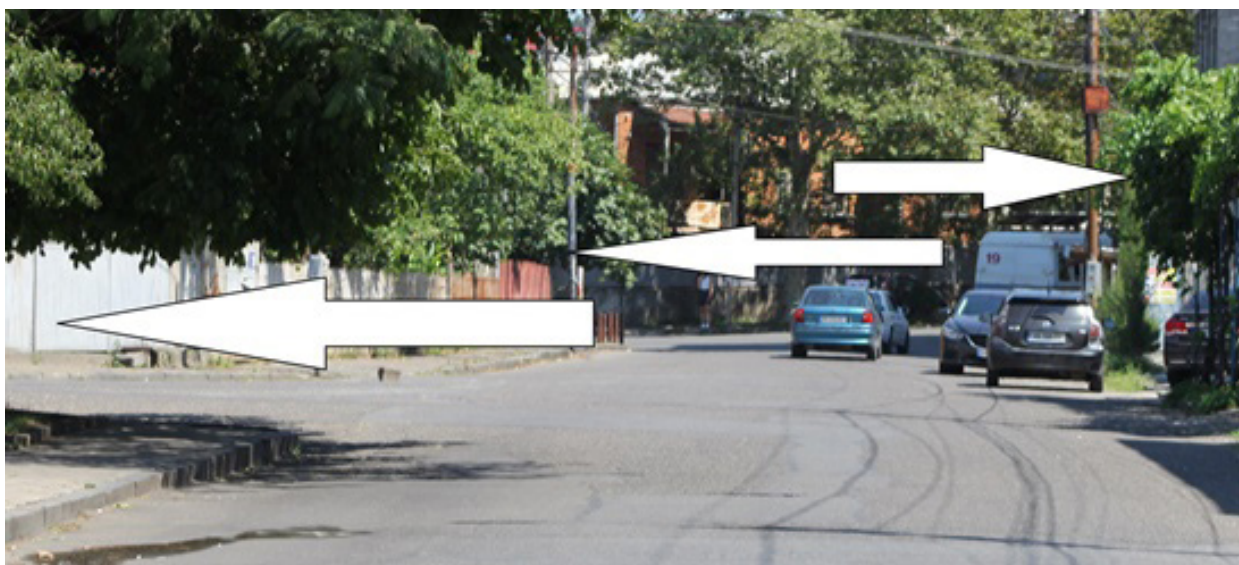
სურ.38. თბილისის, კოსტავას და 26 მაისის ქუჩების კვეთა

ქალაქში არსებობს უბნები, სადაც მცირე ფართზე ქუჩების კვეთების ერთობლიობაა წარმოდგენილი და ასეთ პირობებში საგზაო ნიშნებით დაურეგულირებელი მოძრაობა დიდ რისკებთანაა დაკავშირებული. სურ.38.

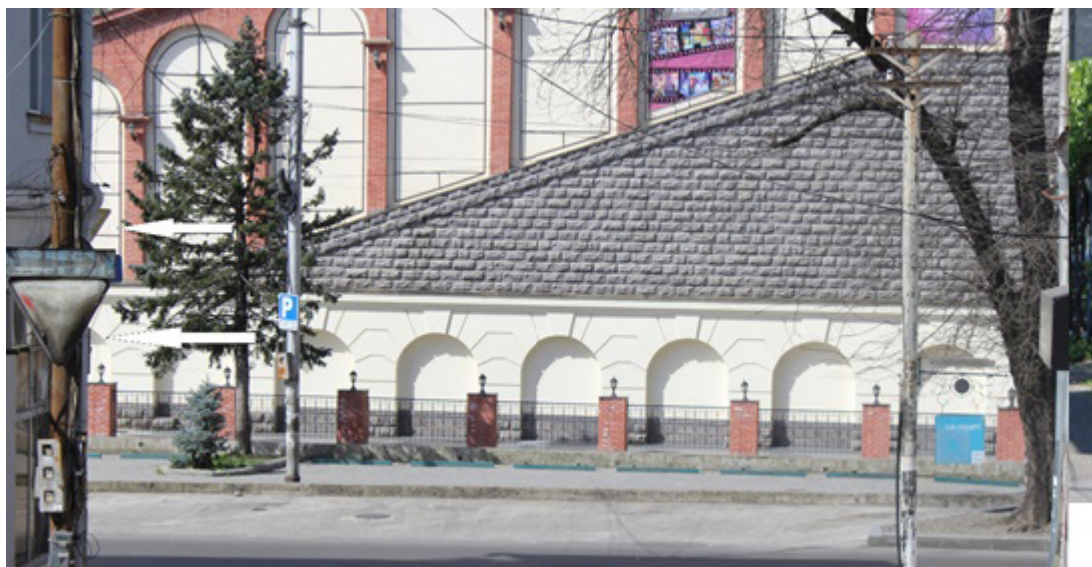
სურ.39. გოგებაშვილი - თამარ მეფის ქუჩების კვეთა

ნიშანი დამონტაჟებულია მძღოლის მხედველობისთვის მიუწვდომელ ადგილას, მაშინ როცა ხშირ შემთხვევაში თვალ-საჩინო ადგილზე ფუნქცია დაკარგული ნიშანია წამოდგენილი. სურ.39.
