# უსაფრთხოება - გზა ევროპისკენ

საგზაო ინფრასტრუქტურის მდგომარეობის,  
მასთან დაკავშირებული შრომისა და  
სატრანსპორტო უსაფრთხოების  
მონიტორინგის შედეგები ქუთაისში

ქუთაისი

2020

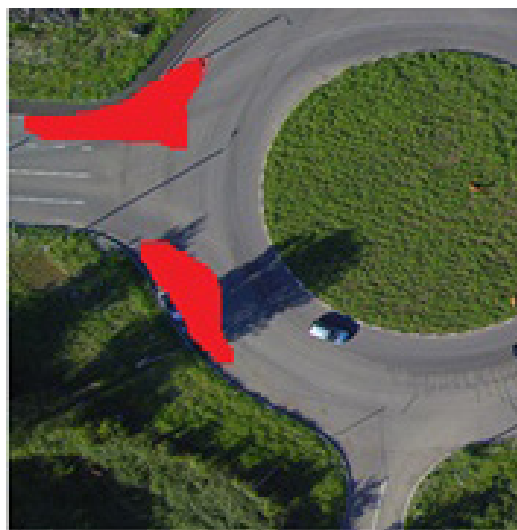
სურ.20. თაბუკაშვილის და სულხან-საბას გადასასვლელის კვეთა

როგორც სურათიდან ჩანს წყალი იკავებს სავალი ნაწილის მნიშვნელოვან ნაწილს ტრანსპორტის მრუდწირული მოძრაობის ადგილებში, რის გამოც იზრდება ტრანსპორტის მოცურების საფრთხე, და ზამთარში ეს საფრთხე კიდევ უფრო მნიშვნელოვნად გაიზრდება, სურ.20. ჯერ კიდევ ბოლომდე ექსპლუატაციაში არ გაშვებულ ამ კვანძზე უკვე მოხდა სერიოზული ავტრო საგზაო შემთხვევა. ჩატარებული აზომვითი სამუშაოების შედეგად დადასტურდა რომ კვანძზე სავალი ნაწილის ვერტიკალური დონე გაცილებით მაღლა მდებარეობს თაბუკაშვილის ქუჩის სავალი ნაწილის დონესთან შედარებით, თაბუკაშვილის საკმაოდ განიერი ქუჩის ერთ მხარეს წარმოდგენილია ღვარსადენის მიმღები ჭა, მეორე მხარეს ღვარსადენის სისტემის არ არსებობის გამო პირდაპირ სავალ ნაწილზე დგება დიდი ფართის მქონე ტბორი რაც უკვე ქმნის სერიოზულ პრობლემებს. სურ.21.

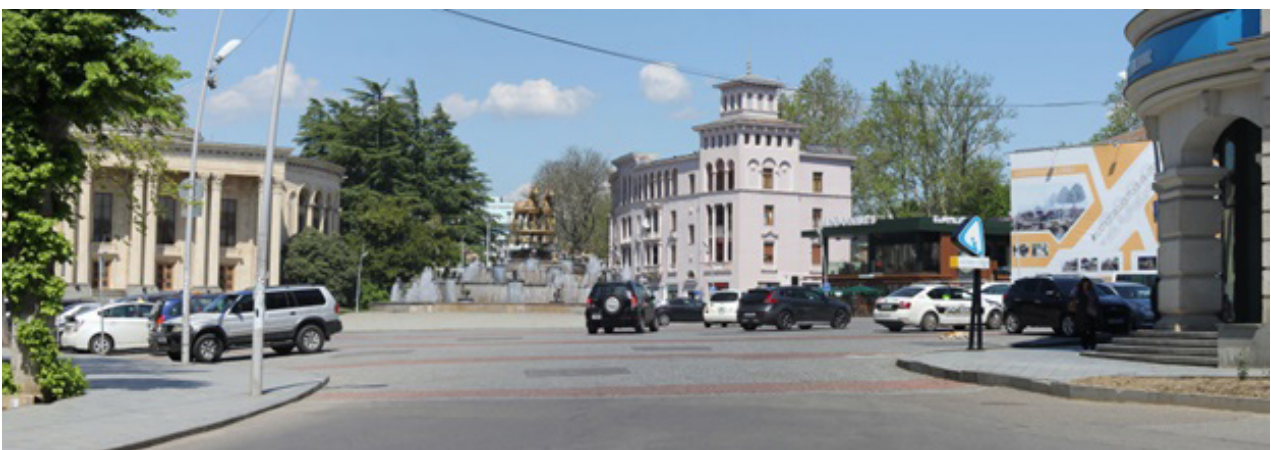
სურ.34. რუსთაველის გამზირისა და ცენტრალური მოედნის კვეთა

მოედნის შესასვლეთან და გამოსასვლელთან საგზაო ნიშნები, ან საერთოდ არაა განთავსებული, ან არასაკმარისია და სიტუაციის შეუსაბამოდაა წარმოდგენილი. სურ.34.

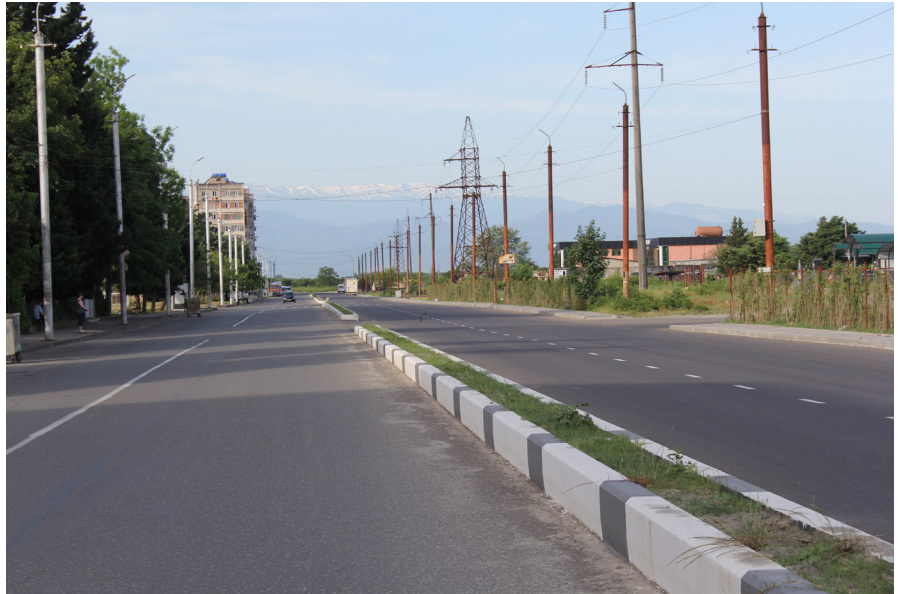
სურ. 40. სულხან საბას გამზირი

საგზაო ნიშნების გარეშე წარმოდგენილი საუბნო და შიგა საუბნო ქუჩები აღიარებულ ნორმადაა მიჩნეული, მაგრამ საკმარისზე მეტ უხერხულობას ქმნის ახლად აგებული და ექსლპუატაციაში გადაცემული მაგისტრალური ქუჩა, რომლის ასეთ მდგომარეობაში ფუნქციონირება საგზაო უსაფრთხოების თვალსაზრისით უკვე დიდ რისკებთანაა დაკავშირებული. სურ.40.

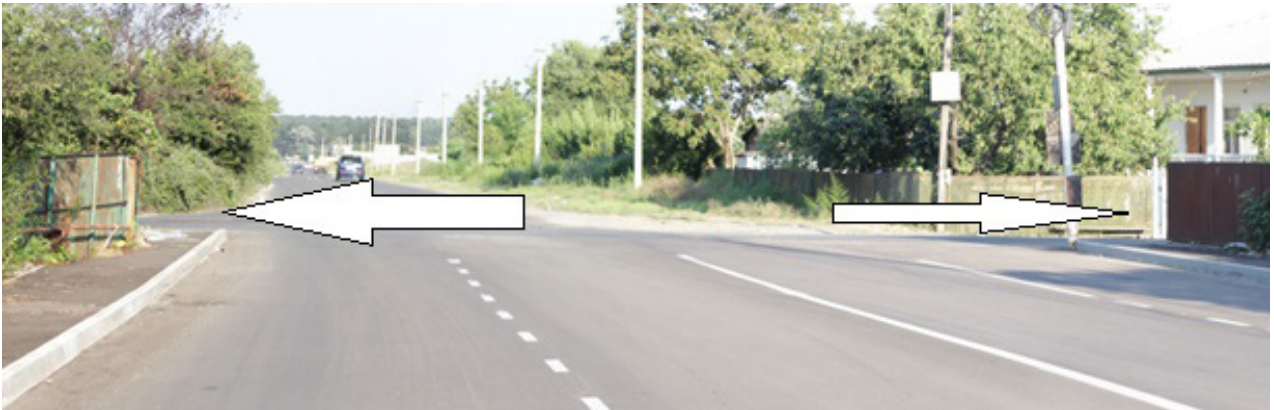
სურ.41. კ. გამსახურდიას და რემო თაბუკაშვილის ქუჩების კვეთა

მეორეხარისხოვან გზებზე. ისინი არასაკმარისად არის აღჭურვილი შესაბამისი მოძრაობის რეგულირების ტექნიკური საშუალებებით. საუბნო და შიგა საუბნო ქუჩებზე კი ფაქტიურად საგზაო ნიშანი არსად არაა წარმოდგენილი. სურ.41.

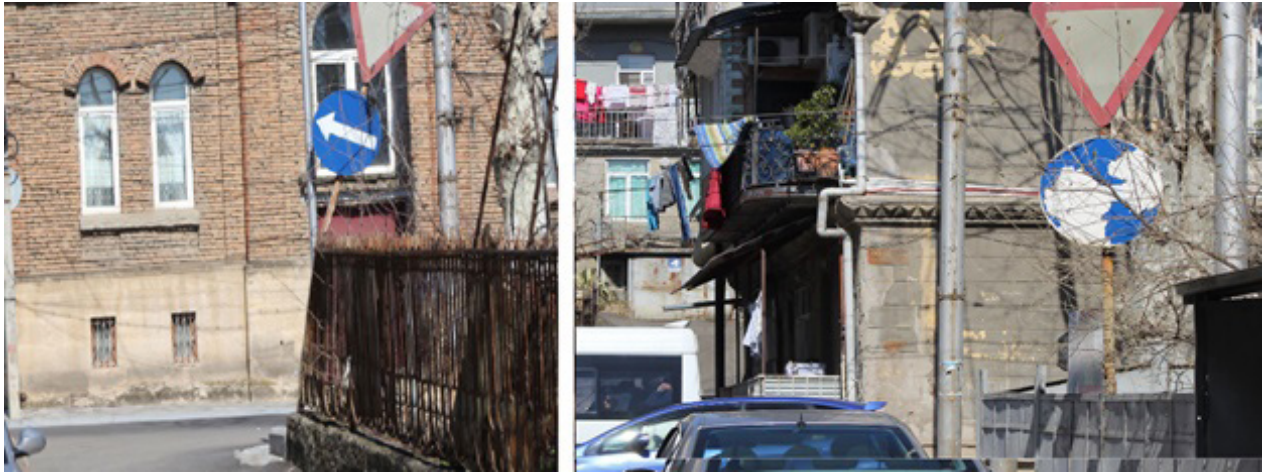
სურ.42. რუსთაველის გამზირი. მე-4 და მე-6 შესახვევები

წარმოდგენილია შემთხვევები როცა საგზაო ნიშანი ტრანსპორტს მოძრაობის საწინააღმდეგო მიმართულებას აჩვენებს ან არ იკითხება ინფორმაცია, რომელიც ნიშანზეა დატანილი. სურ. 42.

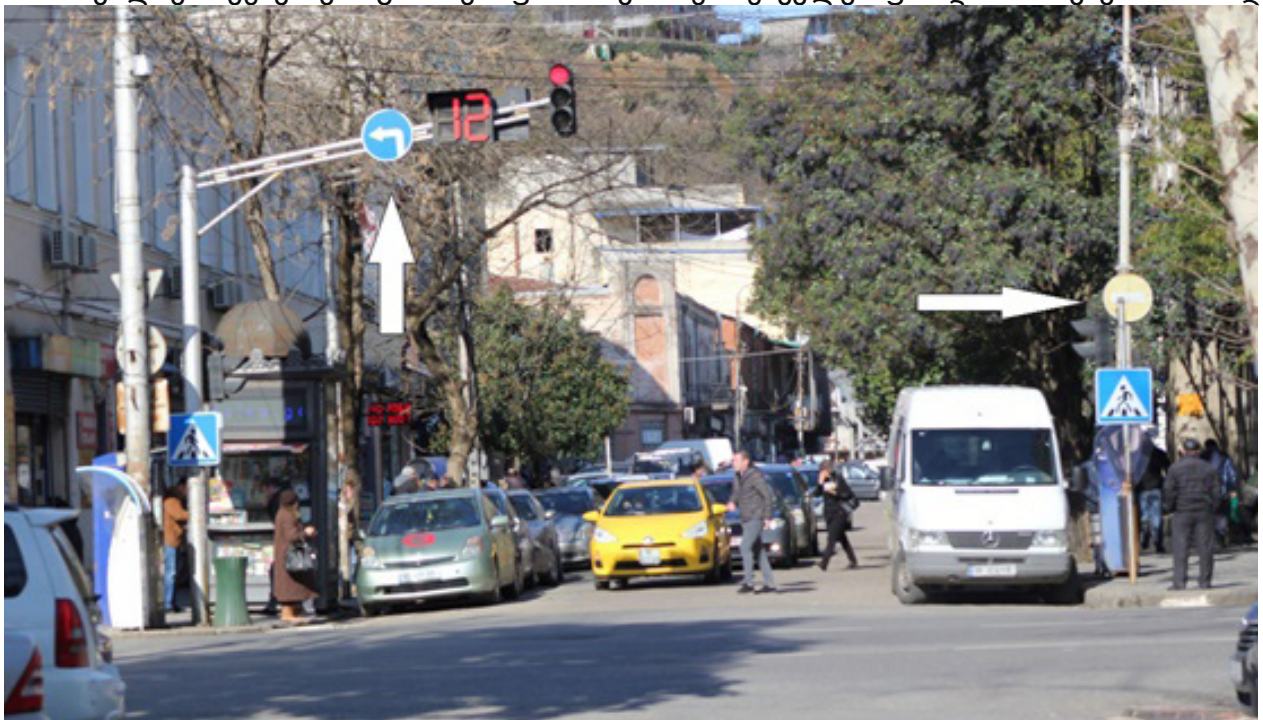
სურ.43. წმინდა ნინოსა და ფალიაშვილის ქუჩების კვეთა

პარადოქსებითაა წარმოდგენილი, ქალაქის ცენტრალურ ნაწილში, მაღალი ინტენსივობის ქუჩის კვეთაზე წარმოდგენილი არაა არანაირი საგზაო ნიშანი, და ნაცვლად იმისა რომ საგზაო ნიშანი ქუჩის კვეთაზე მარჯვენა მხარეს იქნას განთავსებული ის ქუჩის საპირისპირო

მხარეს ყოველგვარი ნორმების იგნორირებით შექნიშნის საყრდენ კრონშტეინზეა დამაგრებული, ამასთან ეს საგზაო ნიშანი არ შეესაბამება იქ არსებული მოძრაობის არსებულ პირობებს, და აქვე წარმოდგენილი მეორე საგზაო ნიშანი "3.1. შესვლა აკრძალულია" საერთოდ არ იკითხება. მსგავსი შემთხვევა ქალაქის რამდენიმე ქუჩაზე მეორდება. სურ. 43.

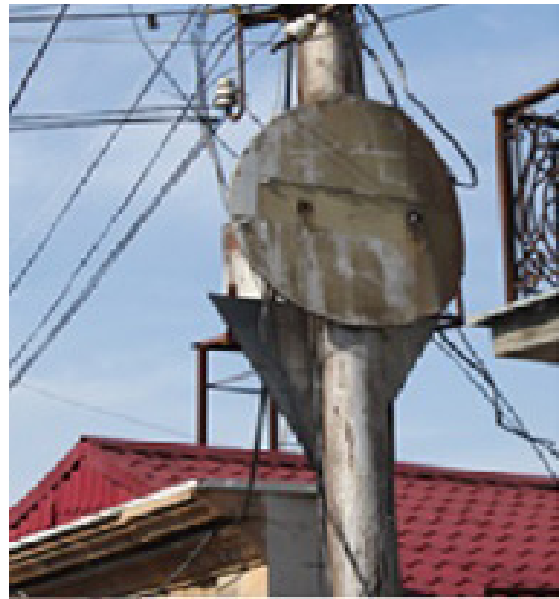
სურ. 44. საგზაო ნიშანი თბილისისა და სოლომონ I ქუჩის კვეთაზე

ახლად რეაბილიტირებულ მაღალი ინტენსივობის ცალმხრივი მოძრაობის ქუჩაზე მოძრაობის საწინააღმდეგო მხრიდან მოძრაობა სურათზე წარმოდგენილი საგზაო ნიშანითაა აკრძალული. სურ. 44. ეს და მსგავსი შემთხვევები რომელთა ქალაქის ქუჩებში მოძიება დიდ სირთულეებთან არაა დაკავშირებული, ცხადყოფს შესაბამის სამსახურებიდან ტრანსპორტი მოძრაობის უსაფრთხოების საკითხებთან ფორმალური დამოკიდებულების ხარისხს.

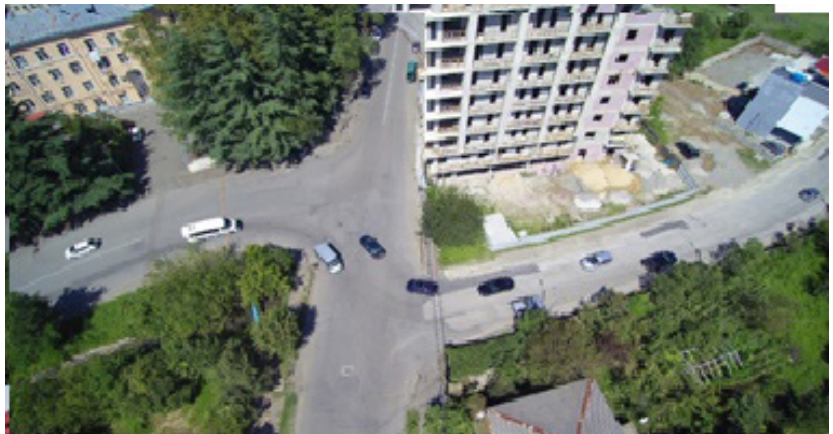
სურ. 45. ოცხელის, კ. გამსახურდიას და ლომოურის ქუჩების კვეთა

პარადოქსების ჯგუფს განეკუთვნება ქალაქში არსებული სატრანსპორტო კვანძების მოწესრიგებისა და მარეგულირებელი ნიშნებით აღჭურვის შემთხვევები, სადაც საგზაო მოძრაობის ნიშნები იშვიათობას წარმოადგენს. სურ. 45.

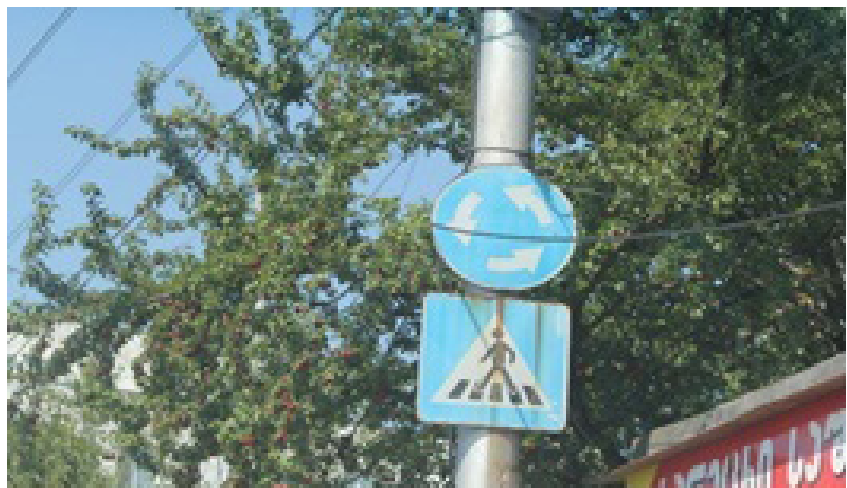
სურ. 46. სოლომონ პირველის და კუპრაძის ქუჩების კვეთა

სატრანსპორტო კვანძზე, სამი მხრიდან წარმოდგენილია საგზაო ნიშანი «4.3. წრიული მოძრაობა». ის ფაქტი საგზაო ნიშნის განთავსების ადგილი, სიმაღლე სტანდარტებთან შეუსაბამოა. სურ. 46.

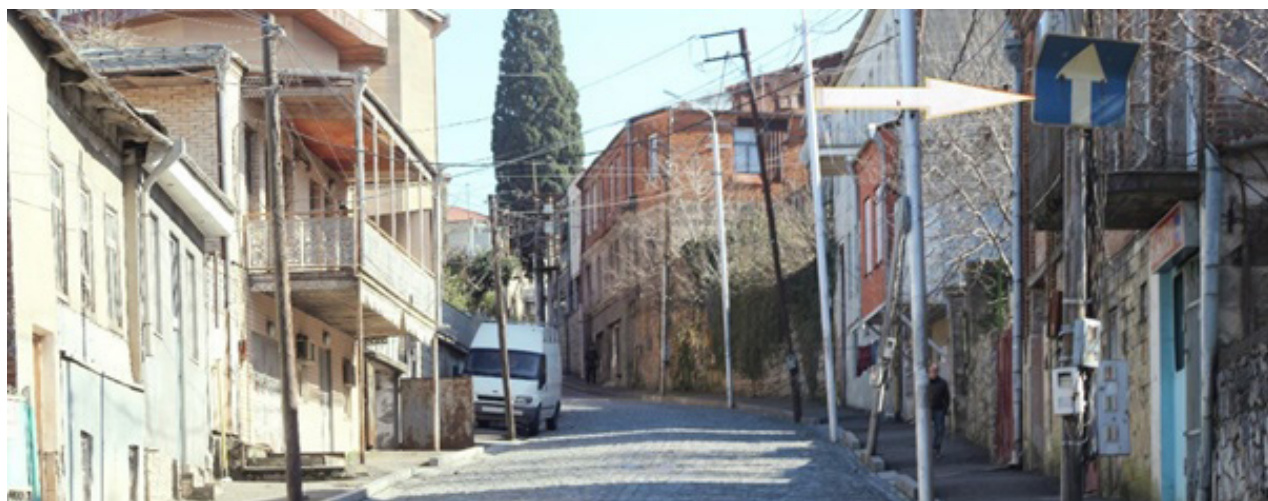
სურ. 48. გელათის ქუჩა

ქალაქის ცენტრიდან  
ტურისტული, რეკრეაციული  
ზონებისა და ქალაქიდან  
გამავალ ორმხრივ ქუჩებზე  
საგზაო მოძრაობის ნიშანი  
5.5. “ცალმხრივი მოძრაობის  
გზა” არასწორადაა დამონ-  
ტაჟებული. სურ.48.

არის ქალაქის ცალმხრივი  
მოძრაობის გზების უმეტესობაზე.  
მაგალითისთვის წარმოდ-გენილია  
ქალაქის მაგისტ-რალური ქუჩის  
ის მონაკვეთი, საიდანაც იწყება  
ცალმხრივი მოძრაობის გზა, რისი  
მანიშნებელი საგზაო ნიშანი არ  
არსებობს. სურ.48.

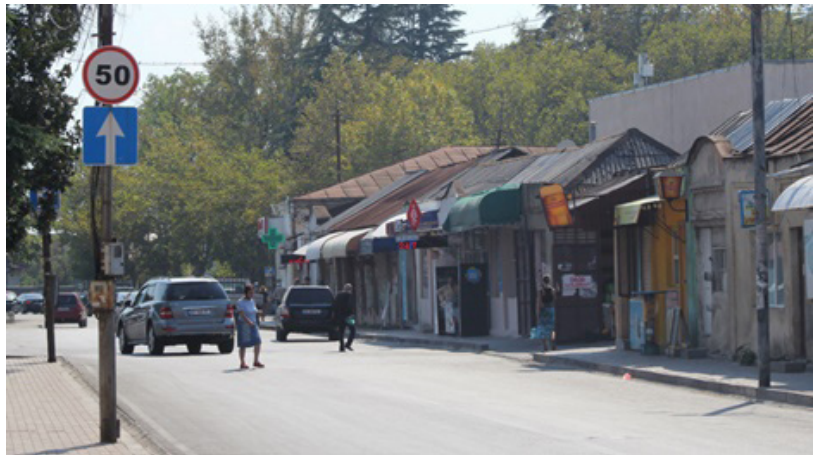
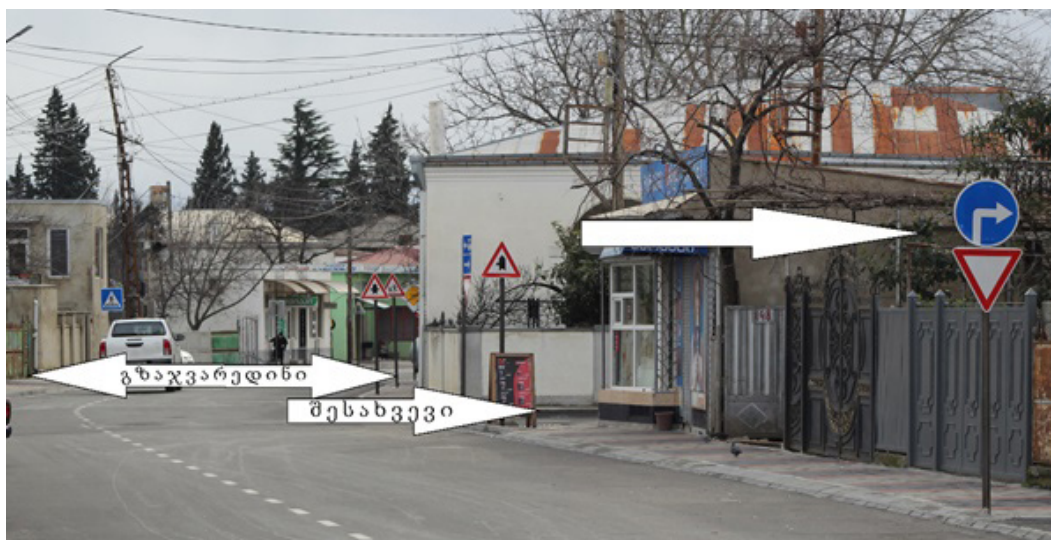
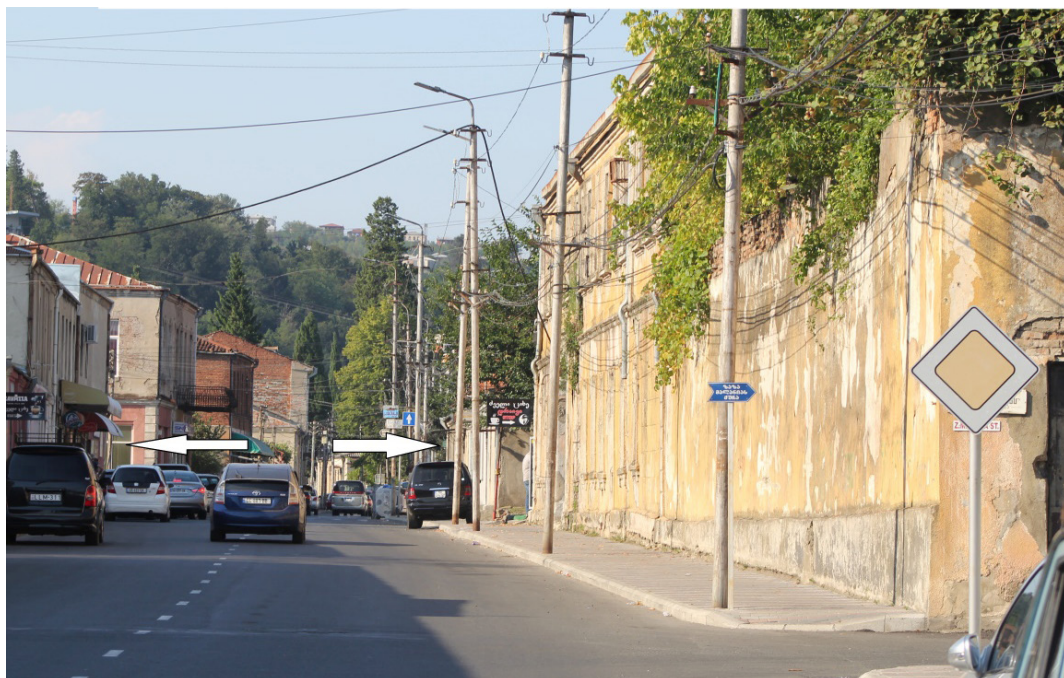
დაზიანების რისკებს ზრდის, მთლიანად აცდენილია დასავლურ სტანდარტებს და ევროკავშირთან აღებული ვალდებულებების შესრულებას ახანგრძლივებს. სურ.50, სურ. 51, სურ.52.

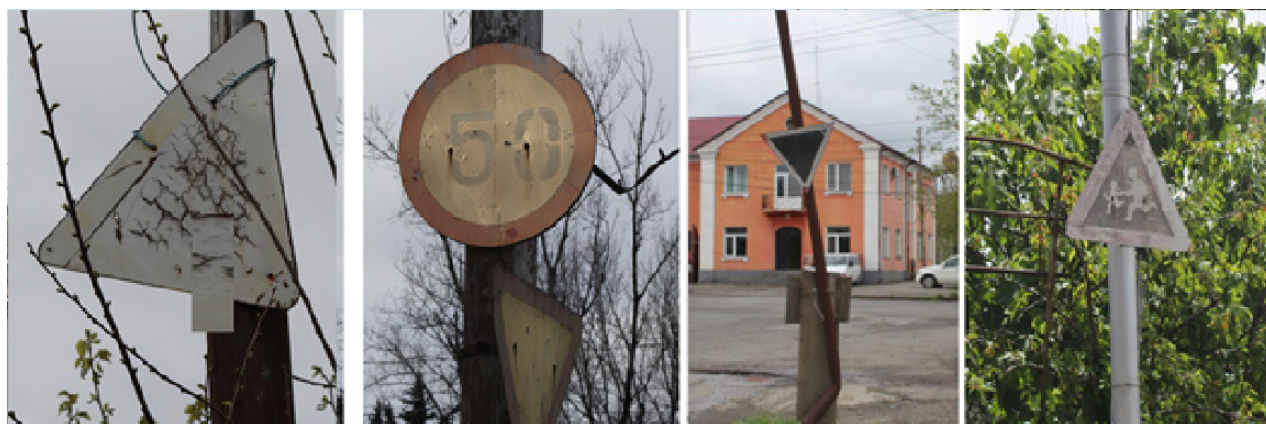
სურ. 53. ვახუშტი ბაგრატიონის, თაბუკაშვილის, წერეთლის და გველესიანის ქუჩები

ქალაქის ქუჩებში უხვადაა წარმოდგენილი გასული საუკუნის 70–80 იან წლებში დაყენებული საგზაო ნიშნები რომელიც მათ ფორმის და შინაარსის გამო სრულიად უფუნქციოდაა წარმოდგენილი კონკრეტულ უბნებში შესაბამის ადგილებზე, და ვერანაირად ვერ ასრულებს მასზე ნორმებით დაკისრებულ მოვალეობებს. სურ.53.

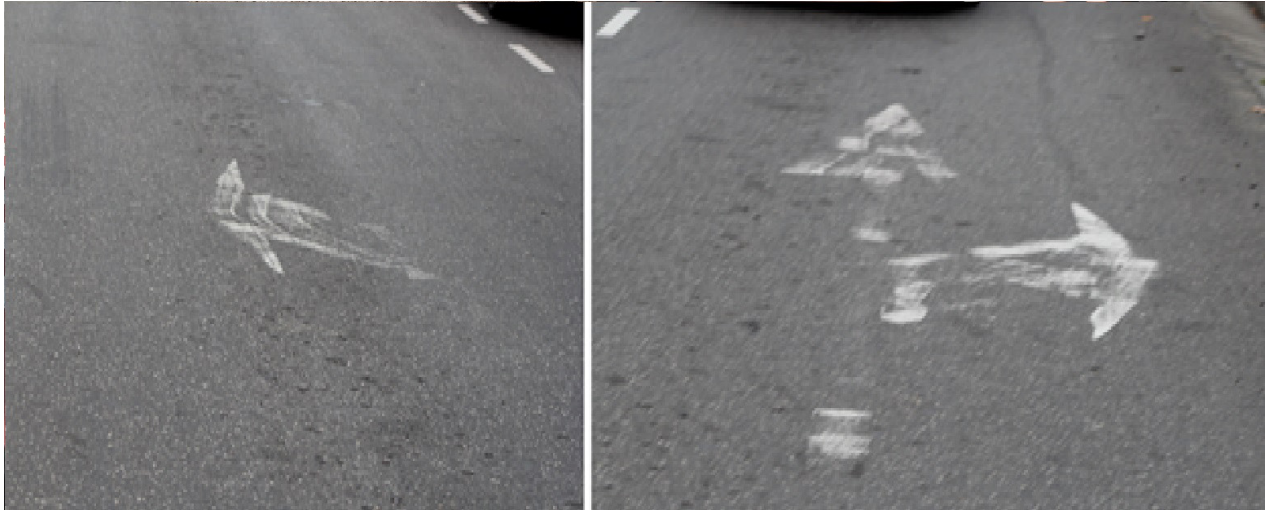
სურ. 57. ჭავჭავაძის გამზირი

ხაზგასასმელია გარემოება, რომ არსებული მიდგომების და სტანდარტის გამოსწორება ახლადრეაბილიტირებული ქუჩების შემთხვევაშიც არ ხდება. მაგალითისთვის წარმოდგენილია 2020 წლის მაისში (2 თვის წინ) განახლებული მარკირების ნიმუშები. სურ.57.

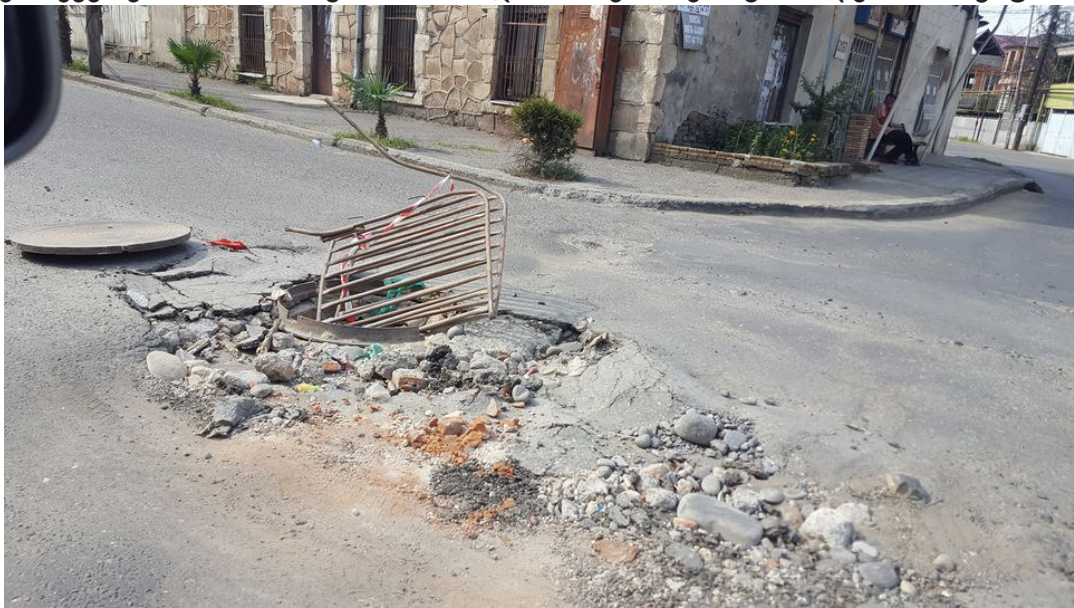
სურ. 58. ფოთის და წერეთლის ქუჩების კვეთა

რეაბილიტაციის ნუსხაში ჩასმული დროებითი ღონისძიებების გარეშე მიტოვებული ქუჩები ქვეითთა და სატრანსპორტო საშუალებათა გადაადგილებისთვის საფრთხეს და ხშირ შემთხვევაში გადაულახავ წინაღობას წარმოადგენს. ოფიციალური სტრუქტურების პოზიცია ვადებზე მითითებით შემოიფარგლება და რამდენადაც პერსპექტივაში მათი

განახლება იგეგმება, უსაფრთხოების კომპონენტს რეაბილიტაციის დაწყებამდე არსებითი მნიშვნელობა არ ენიჭება. სურ. 58.

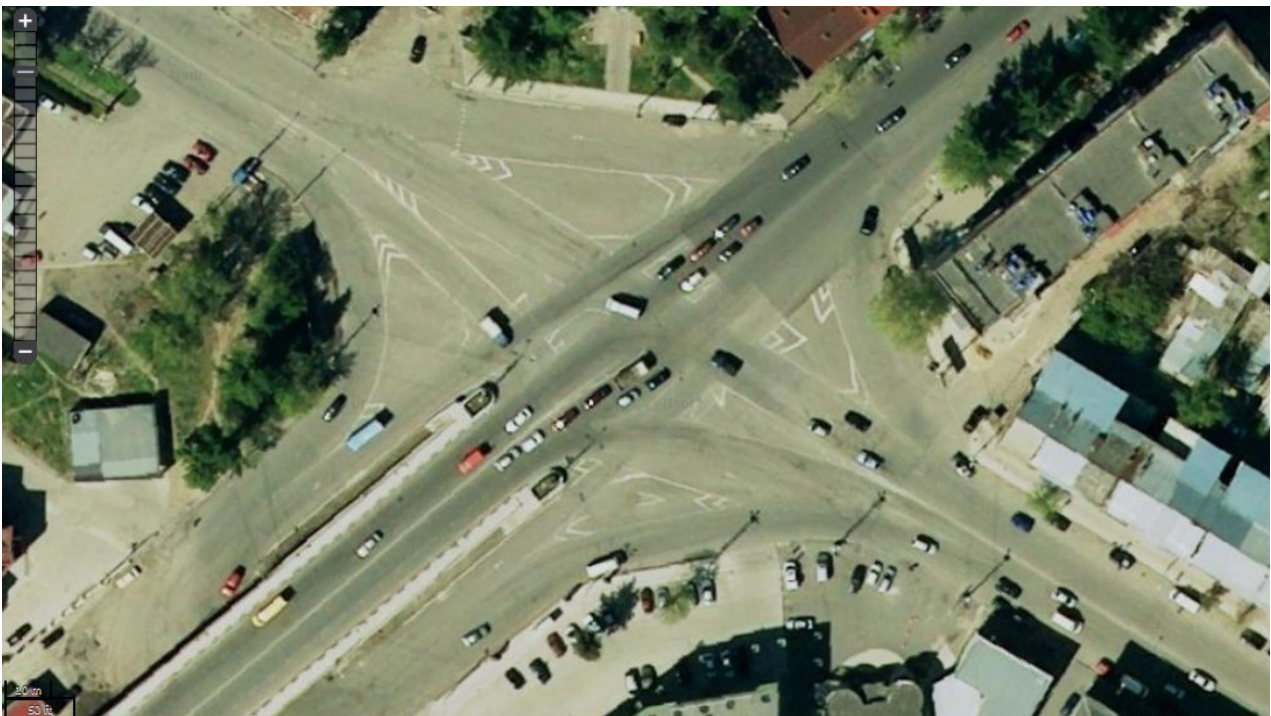
სურ. 59. ზვიად გამსახურდიას გამზირისა და მამია ორახელაშვილის ქუჩების კვეთა

ქუჩების კვეთებზე დაკვირვების შედეგების ანალიზის საფუძველზე გამოვლენილი იქნა მაღალი სირთულითა და ტრანსპორტის გადაადგილებისას გაზრდილი საფრთხის მქონე სატრანსპორტო კვანძი: ზვიად გამსახურდიას გამზირისა და მამია ორახელაშვილის ქუჩების კვეთა, ზვიად გამსახურდიას და ჭავჭავაძის გამზირების კვეთა, ჭავჭავაძის გამზირისა და წერეთლის ქუჩის კვეთა, ჭავჭავაძის გამზირის, გუგუნავას და თაბუკაშვილის ქუჩების კვეთა, ოცხელის, კონსტანტინე გამსახურდიას და ლომოურის ქუჩები კვეთა. ახალგაზრდობიერ ქუჩისა და ზურაბ აბაშიძის ქუჩების კვეთა. აქედან ნაწილზე სირთულეები შექნიშნისა და შესაბამისი საგზაო ნიშნების დაყენებით არსებითად შემცირდება. ხოლო უსაფრთხოების გაზრდილი რისკების შემცირება, შემდეგ სატრანსპორტო კვანძებზე საინჟინრო გადაწყვეტილების მეშვეობითაა შესაძლებელი: ზვიად გამსახურდიას და ჭავჭავაძის გამზირების კვეთა, ჭავჭავაძის გამზირისა და წერეთლის ქუჩის კვეთა, ჭავჭავაძის გამზირის, გუგუნავას და თაბუკაშვილის ქუჩების კვეთა, ოცხელის კონსტანტინე გამსახურდიას და ლომოურის ქუჩები კვეთა. სურ. 59, 60, 61, 62
